RAPPORT D'ENQUÊTE

**Accident mortel survenu le 25 juillet 2019 à un travailleur de la
Coopérative d'utilisation de machinerie agricole (CUMA) du Coteau,
dans un champ agricole situé au 84, chemin du Coteau-des-Érables
à L'Isle-Verte**

Direction régionale du Bas-Saint-Laurent

Date du rapport : 13 février 2020

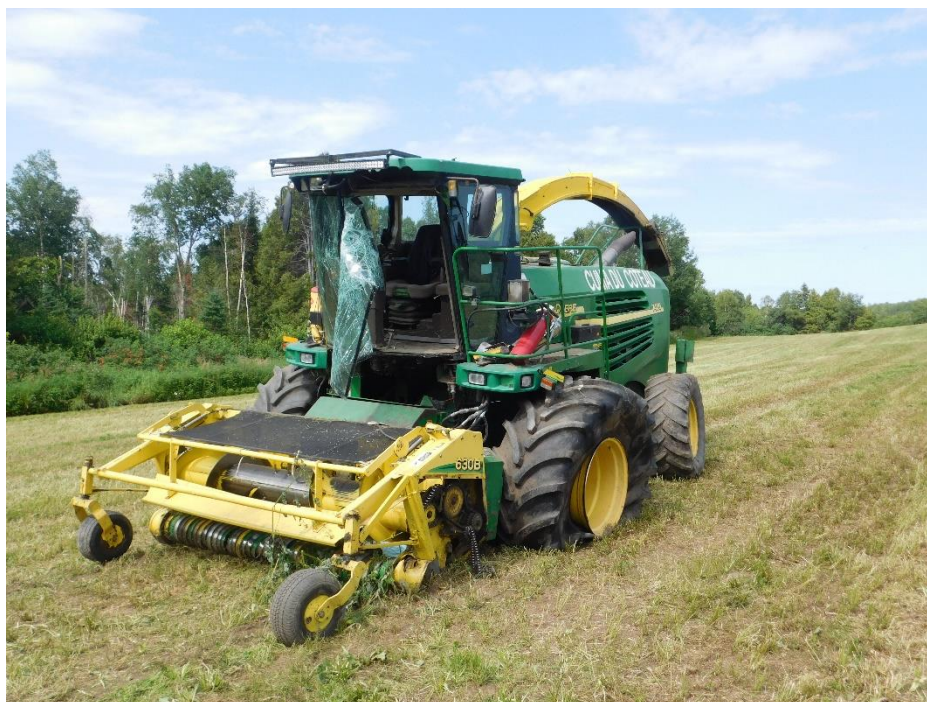
Photo 1 : Récolteuse-hacheuse automotrice (John Deere, 7400) déplacée dans un champ après l'accident.
(Source : CNESST, 25 juillet 2019)

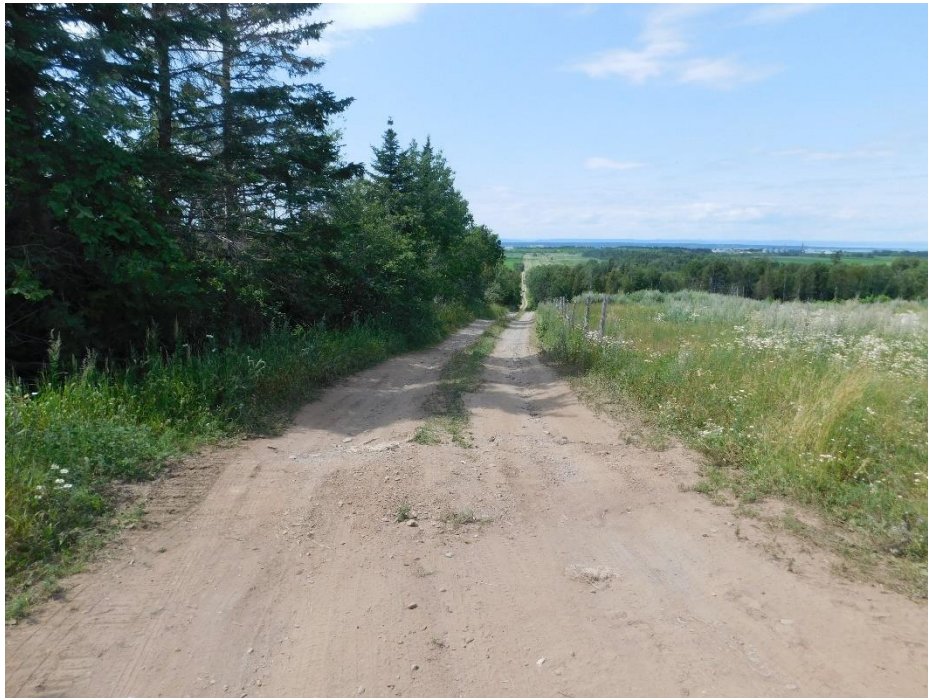
Le site comporte plusieurs champs exploités par [D]. L'accès à ces champs est effectué par des chemins de ferme aménagés sur le site. Le chemin de ferme emprunté pour se rendre au lieu de travail lors de l'accident est en terre battue, d'une largeur variant de 3,6 m à 3,9 m (12' à 13') (Photo 2 et Photo 3). Le chemin comporte des pentes descendantes variant de 4,5° à 10,5° (Tableau 1 et Schéma 1) et des irrégularités. Celui-ci est cahoteux et comporte des signes d'érosion causés par l'eau de ruissellement vis-à-vis des ornières¹.

Photo 2 : Chemin de ferme emprunté pour se rendre au lieu de travail. Photo prise à partir du haut de la pente.
(Source : CNESST, 25 juillet 2019)

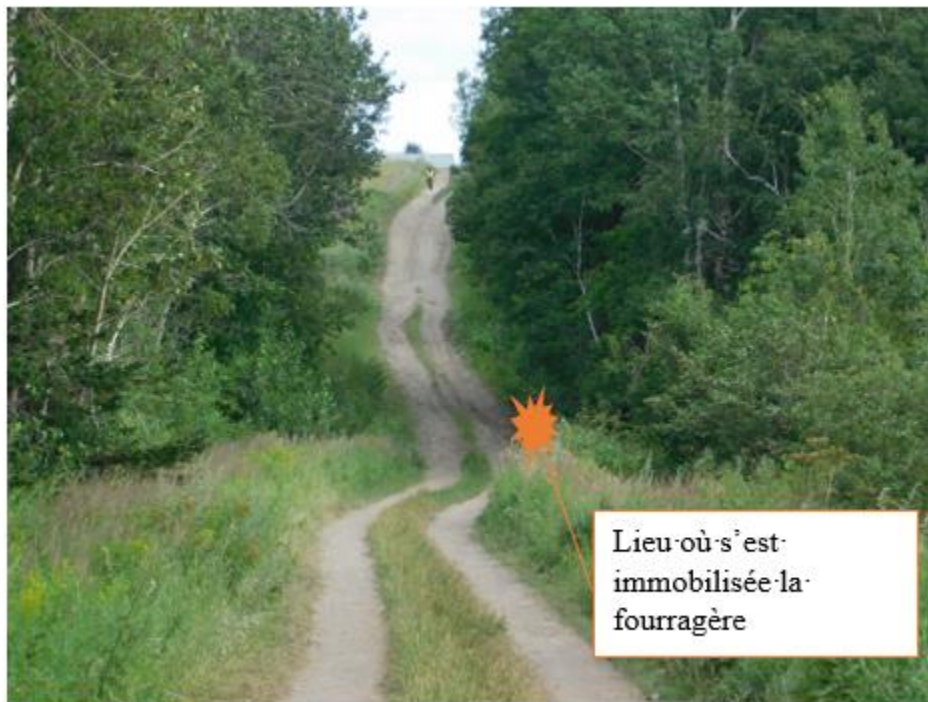
Photo 3 : Chemin de ferme emprunté pour se rendre au lieu de travail. Photo prise à partir du bas de la pente.
(Source : CNESST, 25 juillet 2019)

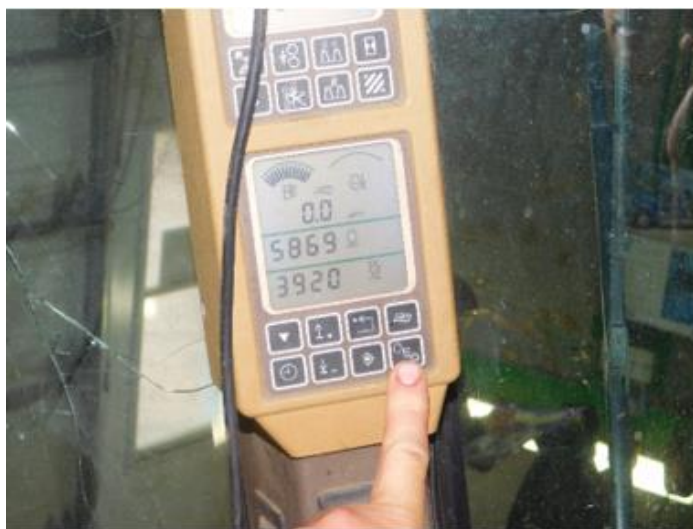
Dans la cabine, le contrôleur multifonction indique que la fourragère a effectué 5 869 heures de services du moteur (Photo 4). Selon les témoignages recueillis, les membres de la CUMA du Coteau font appel aux services de la fourragère pour un total d'environ 400 heures par année.

Photo 4 : Valeurs indiquées sur le contrôleur multifonction lorsque la touche « heure de service du moteur et du rotor multicouteau » est pressée. (Source : CNESST, 24 septembre 2019)

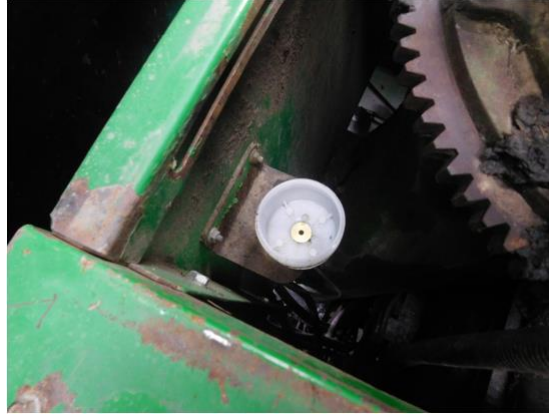
Photo 5 : Réservoir de liquide à frein vide. (Source : CNESST, 24 septembre 2019)

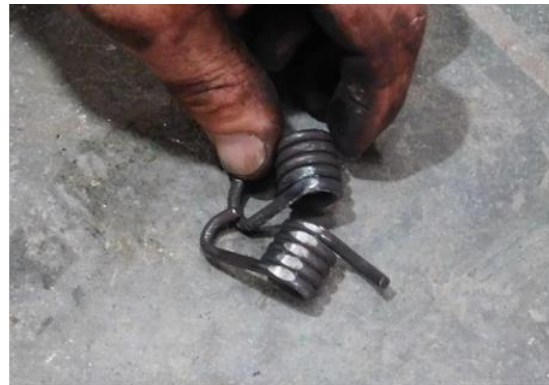
- Le frein de stationnement fonctionne peu et seulement du côté droit : Le frein de stationnement gauche ne peut être actionné avec la pédale du frein de stationnement, car les ressorts sont détachés et sont libres de mouvement dans le tambour.

Photo 6 : Ressorts qui ont été usés par frottement à l'intérieur du tambour de frein gauche.
(Source : CNESST, 24 septembre 2019)

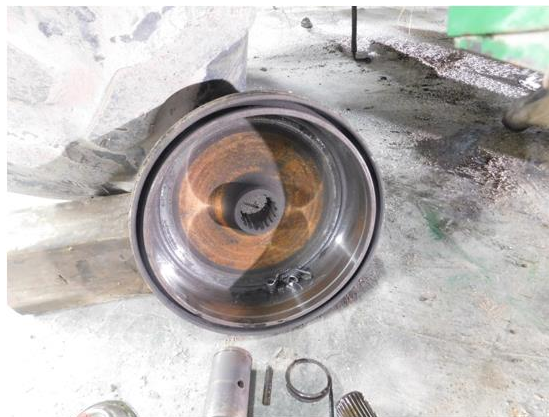
Photo 7 : Tambour gauche usé par le frottement des ressorts. (Source : CNESST, 24 septembre 2019)

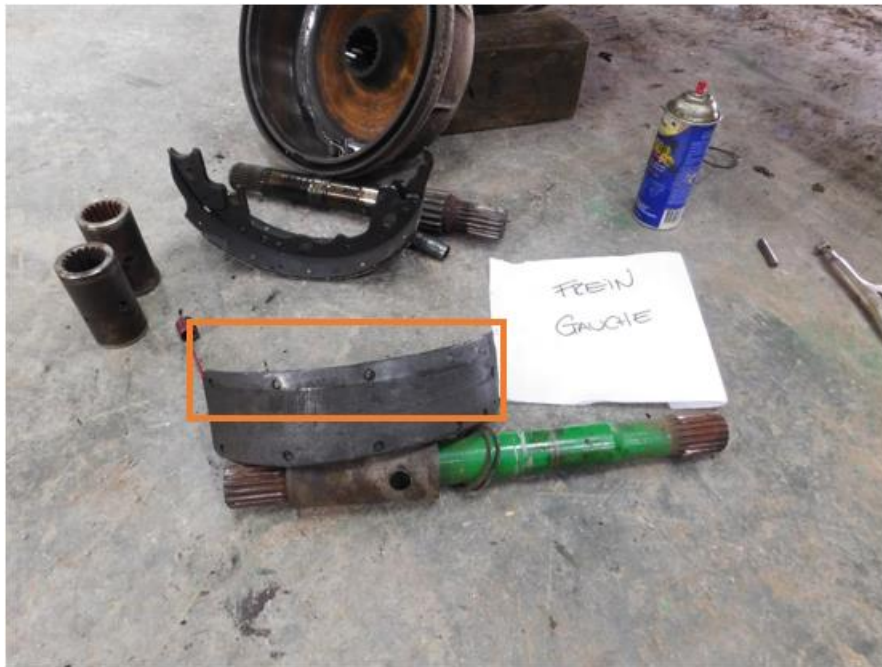
Photo 8 : Mâchoire de frein gauche usée et déformée. (Source : CNESST, 24 septembre 2019)

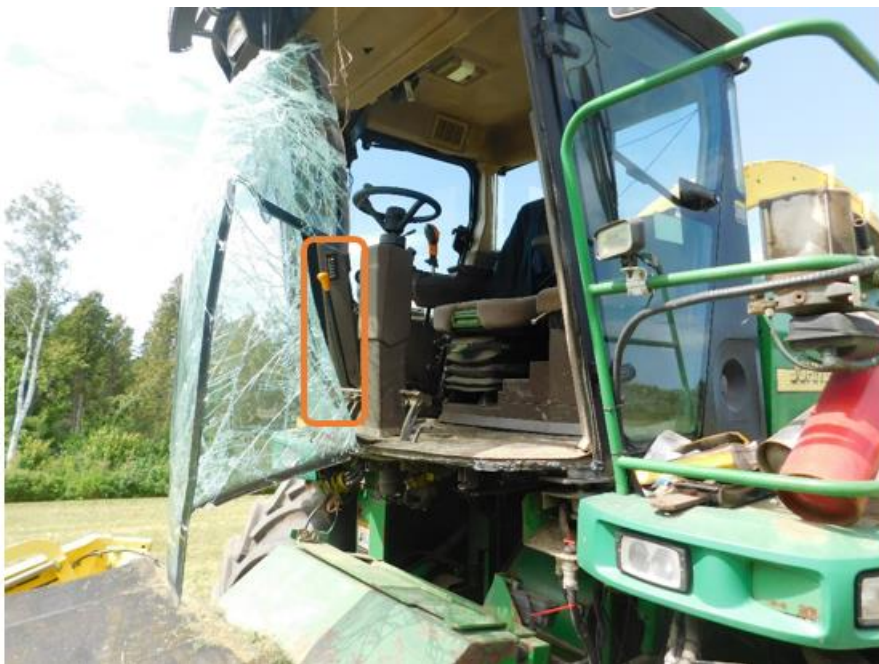
Photo 9 : Position du levier de vitesse lors de l'accident. (Source : CNESST, 25 juillet 2019)

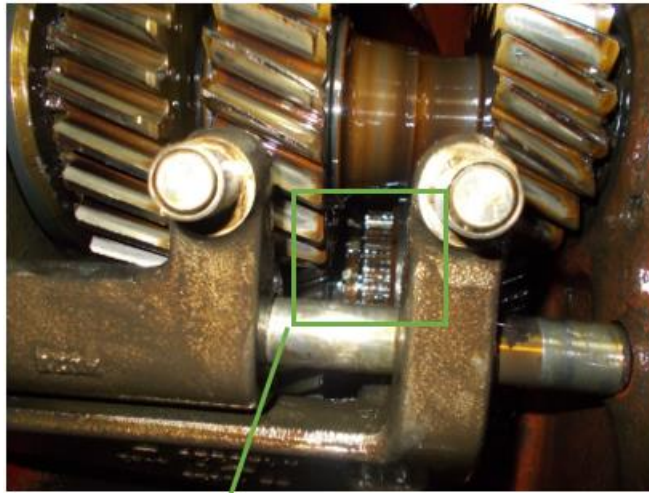
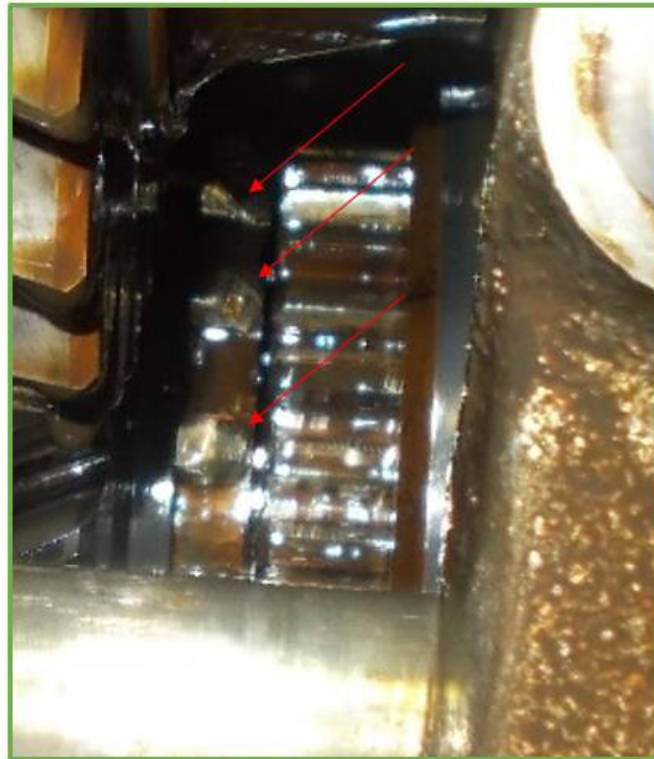
- Vitesse 1 : 60 %
 - Vitesse 2 : 90 %
 - Vitesse 3 : 10 %
- L'expertise démontre que la bille du système de maintien en place de la fourchette et des manchons est coincée dans le couvercle du carter de transmission. La pression exercée par la bille n'est ainsi pas suffisante pour maintenir de façon sécuritaire la came en place (Photo 11 et Figure 13) et de ce fait empêcher le déplacement accidentel de la fourchette et des manchons au point mort lors du déplacement de la fourragère.

Photo 10 : Usure du manchon au niveau de la 2^e vitesse dans la boîte de transmission.
(Source : CNESST, 24 septembre 2019)

L'inspection mécanique permet de conclure que les manchons du boîtier de transmission présentent des pourcentages d'usure variant entre 10 et 90 %. Cette usure a pour effet d'élargir la zone de déplacement d'un manchon entre deux vitesses, que l'on appelle « point mort » (neutre). Dans ces conditions, la boîte de transmission à trois vitesses peut se désembrayer accidentellement (neutre) et la transmission hydrostatique ne peut alors plus être utilisée pour contrôler le déplacement de la fourragère.

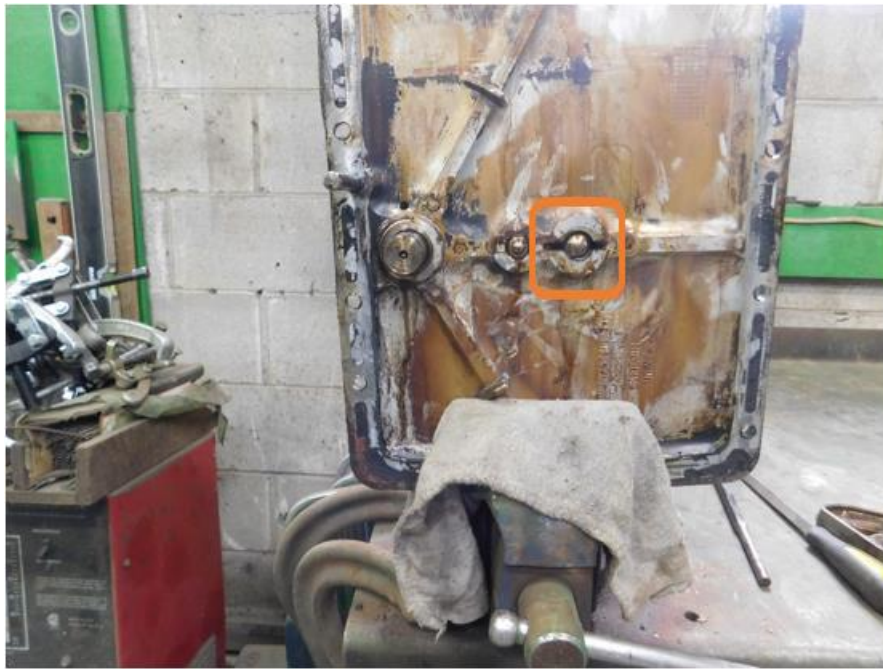
Photo 11 : Bille coincée dans le couvercle du carter de transmission. (Source : CNESST, 24 septembre 2019)

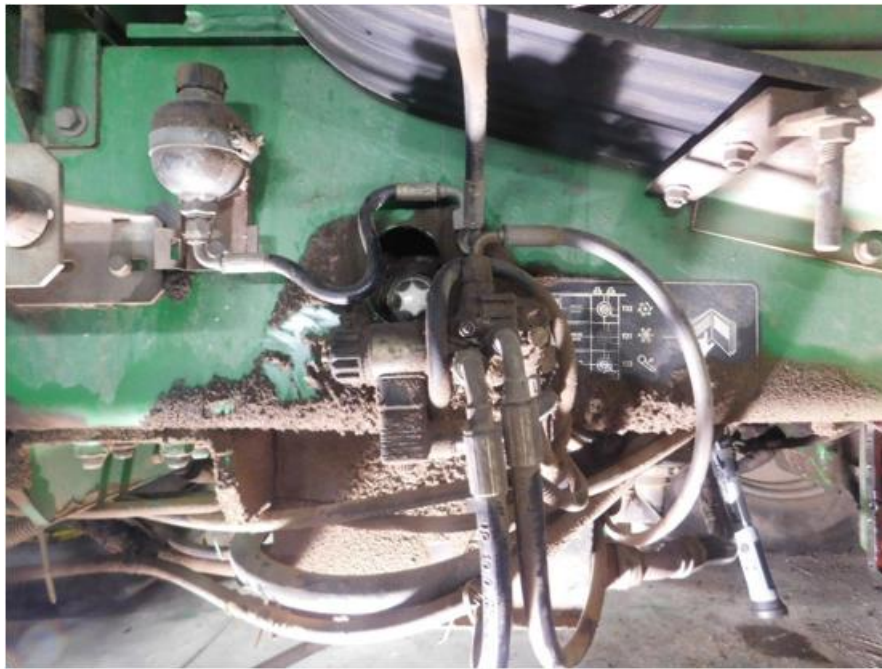
Une épaisse couche de poussière et de graisse recouvre le regard du niveau d'huile hydraulique. La vérification du niveau d'huile hydraulique n'a donc pas été effectuée avant la mise en marche de la fourragère tel que recommandé par le fabricant (Photo 12).

Photo 12 : Couche de poussière et de graisse autour du regard. Note : Photo prise après que le regard soit nettoyé par le mécanicien lors de l'inspection mécanique. (Source : CNESST, 24 septembre 2019)

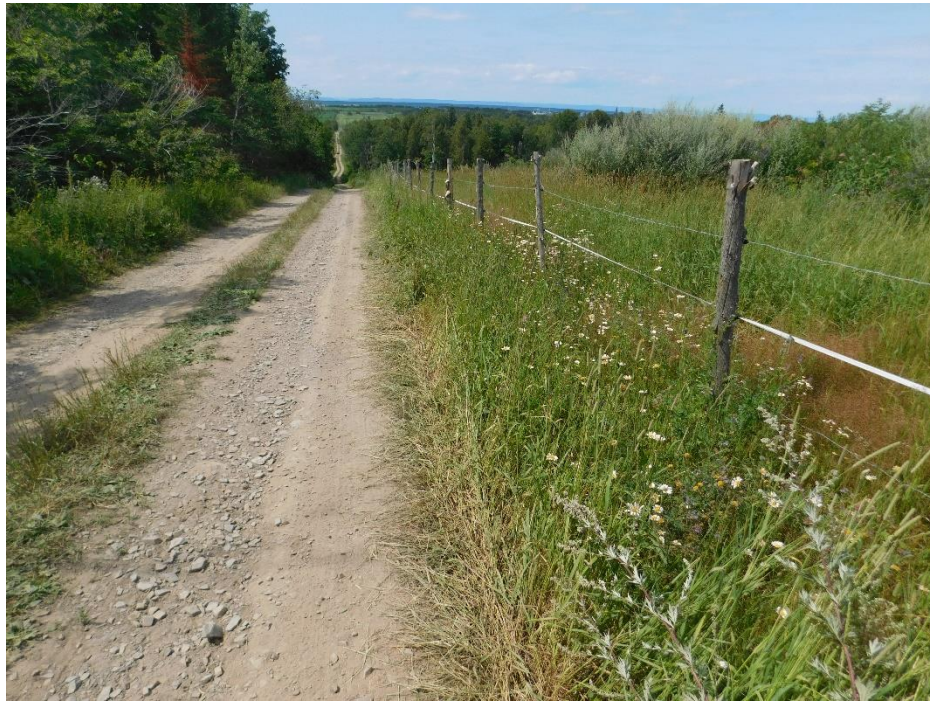
A : Herbes écrasées en bordure du chemin de ferme. Haut de la pente, côté droit. (Source : CNESST, 25 juillet 2019)

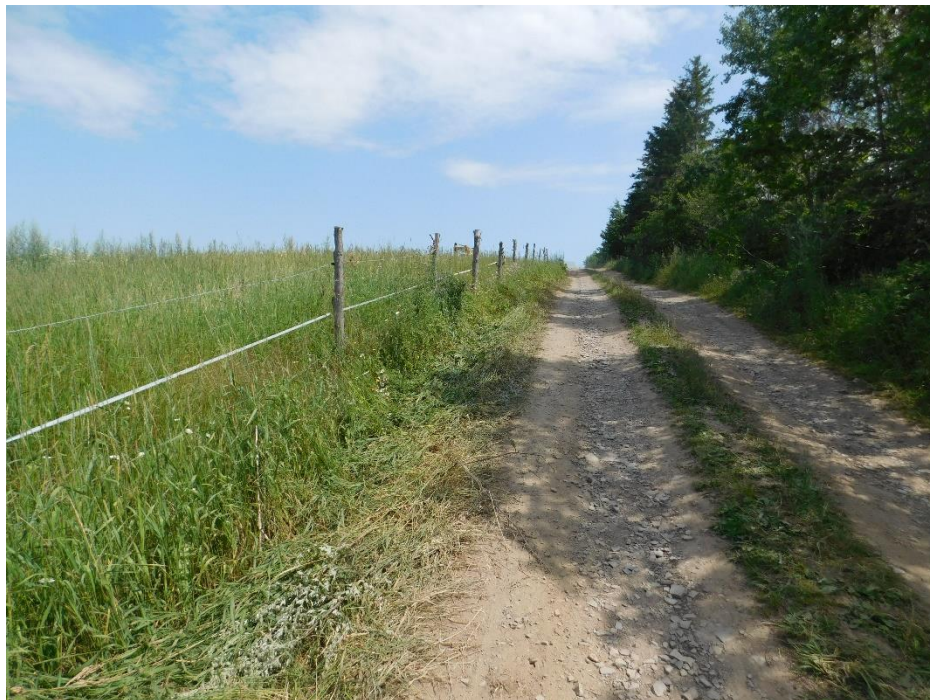
B : Herbes écrasées en bordure du chemin de ferme et ornières. Côté droit lors de la descente. (Source : CNESST, 25 juillet 2019)

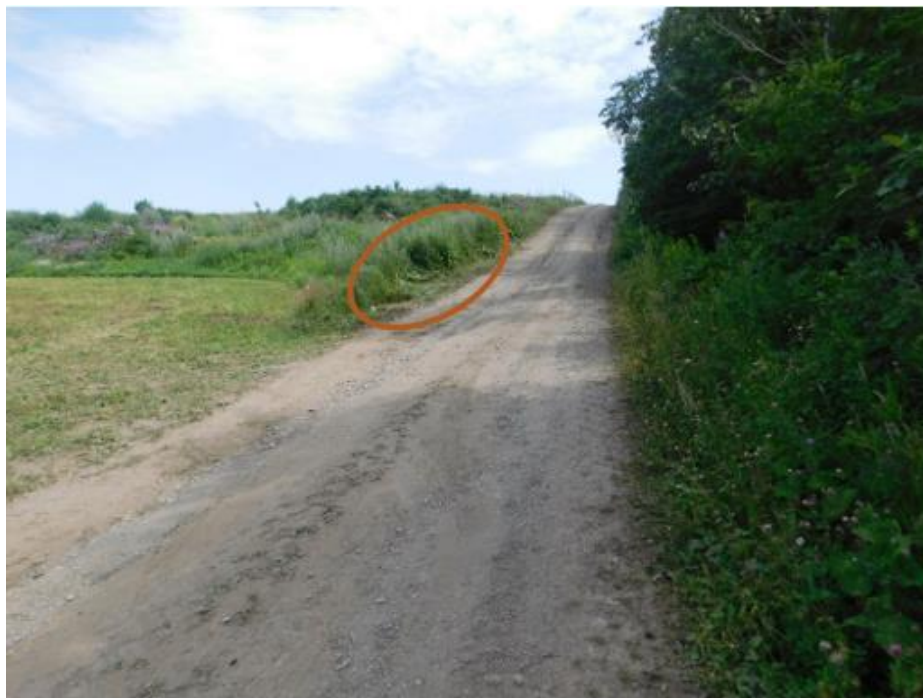
C : Herbes écrasées en bordure du chemin de ferme. Côté droit au début du champ 2. (Source : CNESST, 25 juillet 2019)

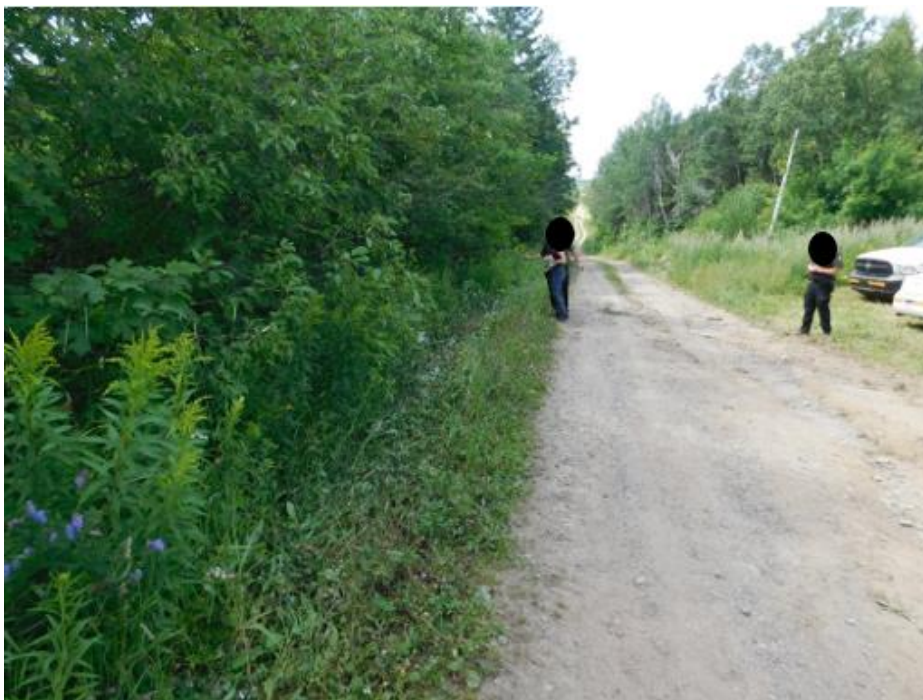
D : Herbes écrasées en bordure du chemin de ferme. Côté gauche après le champ 2. (Source : CNESST, 25 juillet 2019)

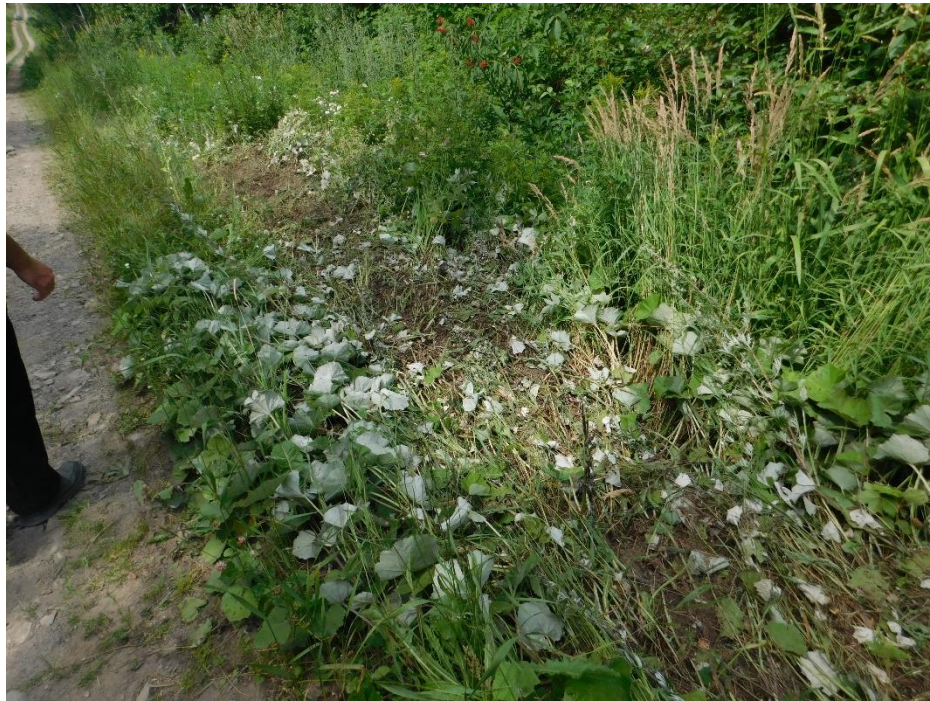
E : Herbes écrasées en bordure du chemin de ferme. Côté droit après le champ 2. (Source : CNESST, 25 juillet 2019)

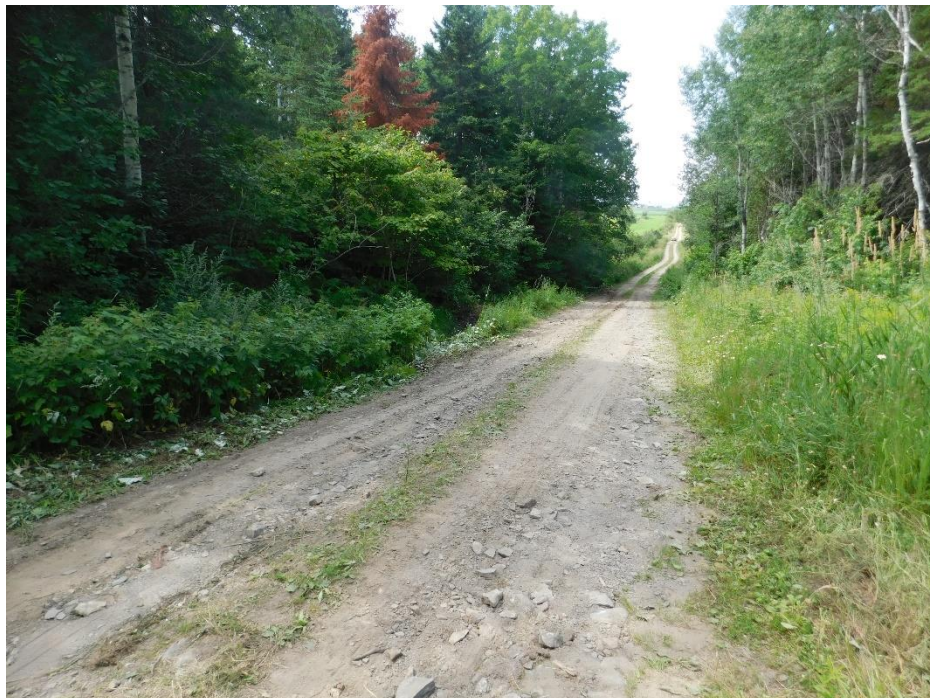
F : Herbes écrasées en bordure du chemin de ferme. Côté gauche du chemin. (Source : CNESST, 25 juillet 2019)

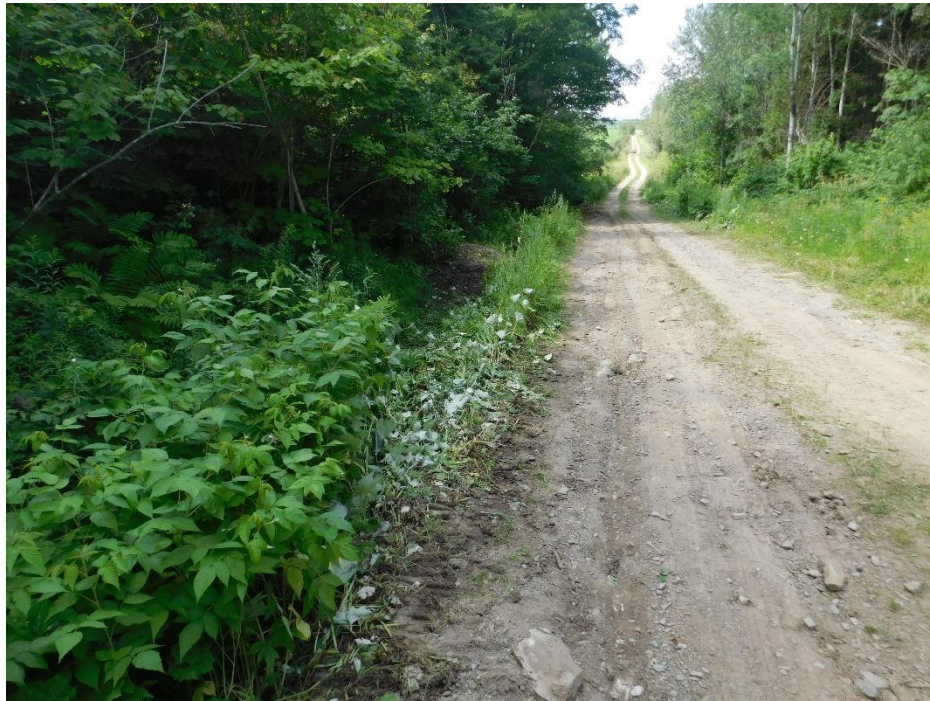
G : Herbes écrasées en bordure du chemin de ferme. Côté gauche du chemin. (Source : CNESST, 25 juillet 2019)

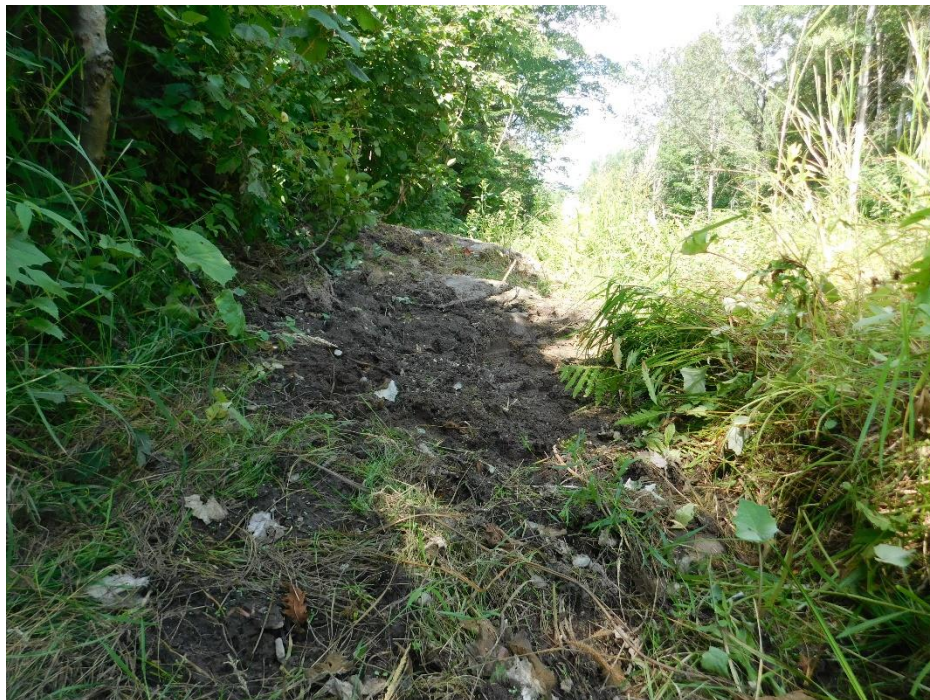
H : Cran de roc en surface. Côté gauche du chemin. (Source : CNESST, 1 août 2019)

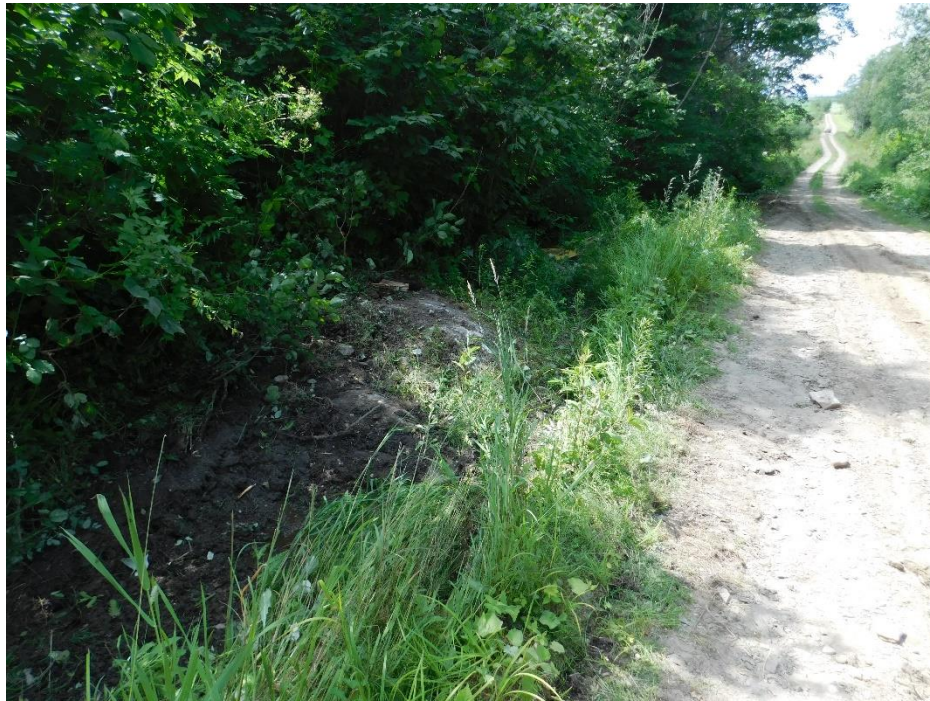
I : Cran de roc en surface. Côté gauche du chemin. (Source : CNESST, 25 juillet 2019)

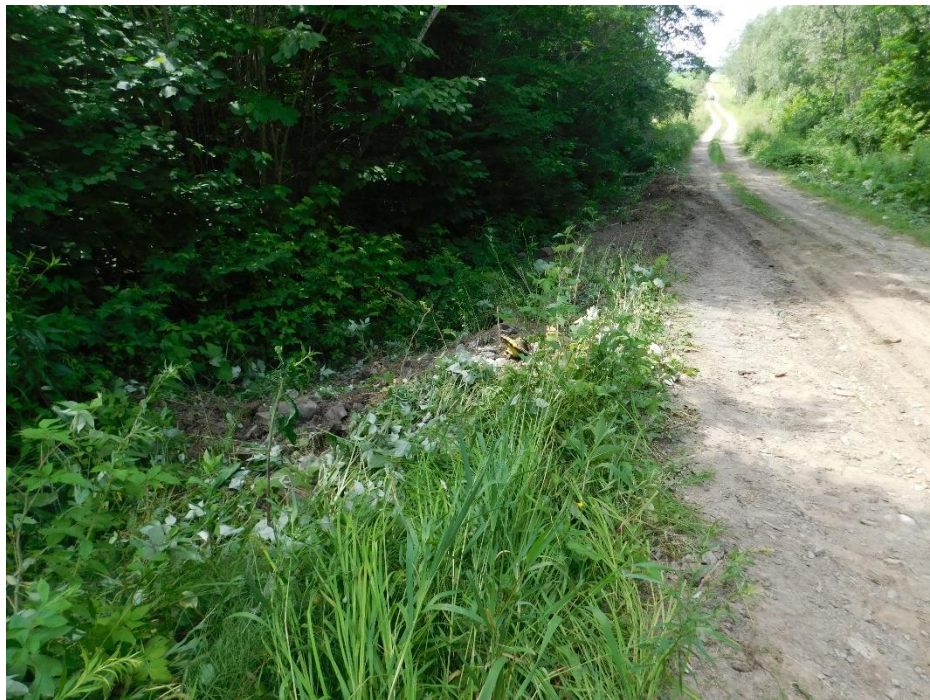
J : Herbes écrasées en bordure du chemin de ferme. Côté gauche du chemin, après le cran de roc en surface.
(Source : CNESST, 25 juillet 2019)

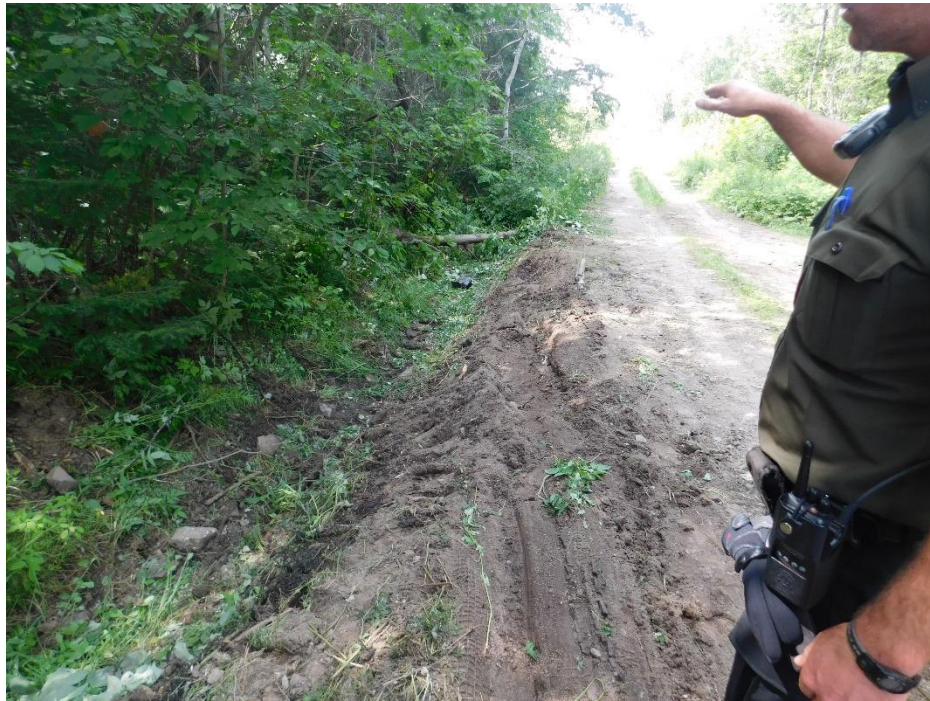
K : Marques de frottement à l'endroit où s'est immobilisée la fourragère. Côté gauche du chemin.
(Source : CNESST, 25 juillet 2019)
