RAPPORT D'ENQUÊTE

Direction régionale de l'Abitibi-Témiscamingue

**Accident mortel survenu à une travailleuse
le 21 janvier 2006 à l'entreprise Pierre Gaudreau
400, 5^e rang Ouest à La Sarre**

Date du rapport : 22 septembre 2006

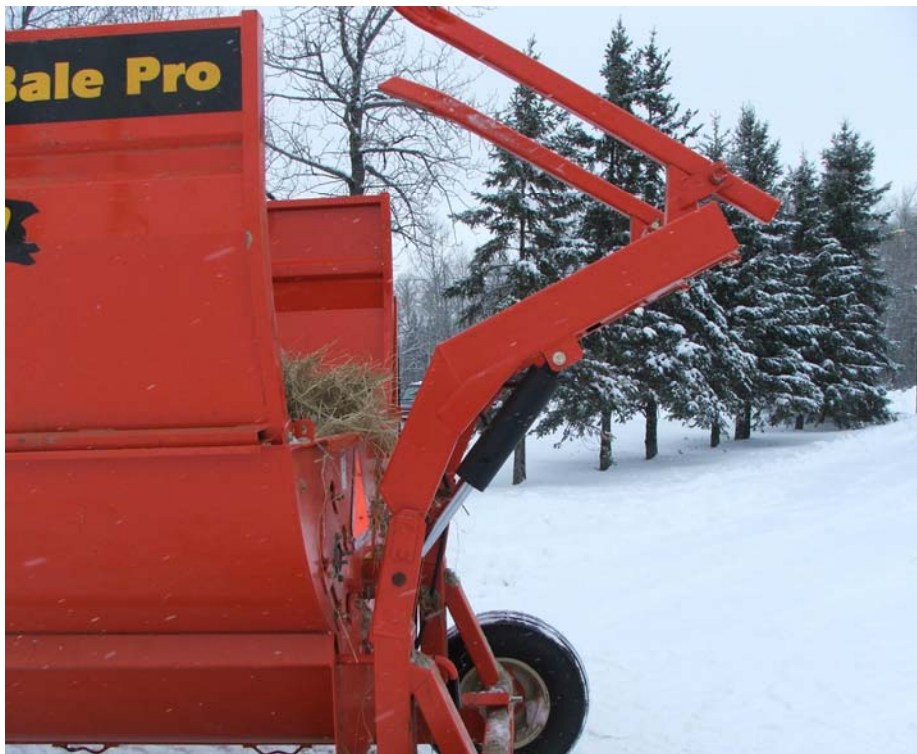
Le 21 janvier 2006 en début d'après-midi, la travailleuse accompagne l'opérateur au champ pour nourrir le bétail. L'opérateur conduit un tracteur de ferme auquel est accouplée une déchiqueteuse à foin. La travailleuse demeure en périphérie de l'équipement pendant que l'opérateur actionne la déchiqueteuse. L'opérateur immobilise son tracteur. La travailleuse passe près de la déchiqueteuse. À ce moment, l'opérateur abaisse la fourche de la déchiqueteuse et la travailleuse se fait coincer par celle-ci.

Déchiqueteuse à foin. (Source CSST)

Lors de l'intervention du 22 janvier 2006, une directive d'utilisation de la déchiqueteuse avec un seul travailleur a été émise.

Le rapport d'intervention RAP0244165, émis le 21 avril 2006, stipule à M. A. les conditions (protecteur ou dispositif de protection) auxquelles doivent répondre la nouvelle déchiqueteuse qu'il compte se procurer.
