## **RAPPORT D'ENQUÊTE**

**Accident ayant causé la mort d'un ouvrier agricole et d'un employeur à la ferme Rodveil Holstein inc. située au 3431, rang de Léry, Saint-Simon-les-Mines (Québec), le 26 septembre 2018**

**Direction régionale de la Chaudière-Appalaches**

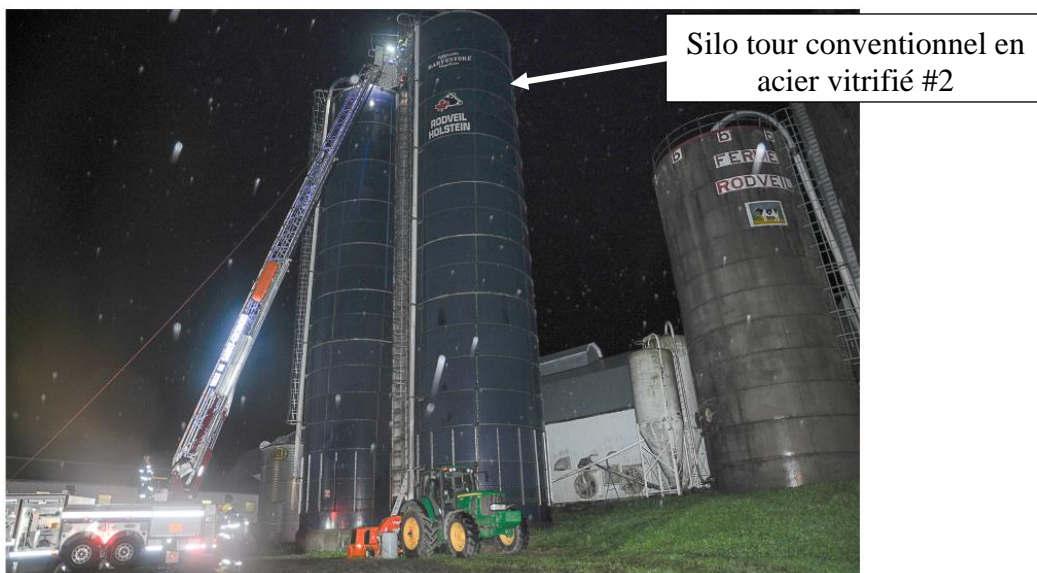
**Photo 1 : Scène de l'accident**

Le 26 septembre 2018, deux personnes sont retrouvées inanimées au fond d'un entonnoir d'ensilage de maïs à l'intérieur du silo tour conventionnel en acier vitrifié #2.

L'employeur et le travailleur décèdent en raison d'une atmosphère appauvrie en oxygène à l'intérieur du silo tour conventionnel en acier vitrifié #2.

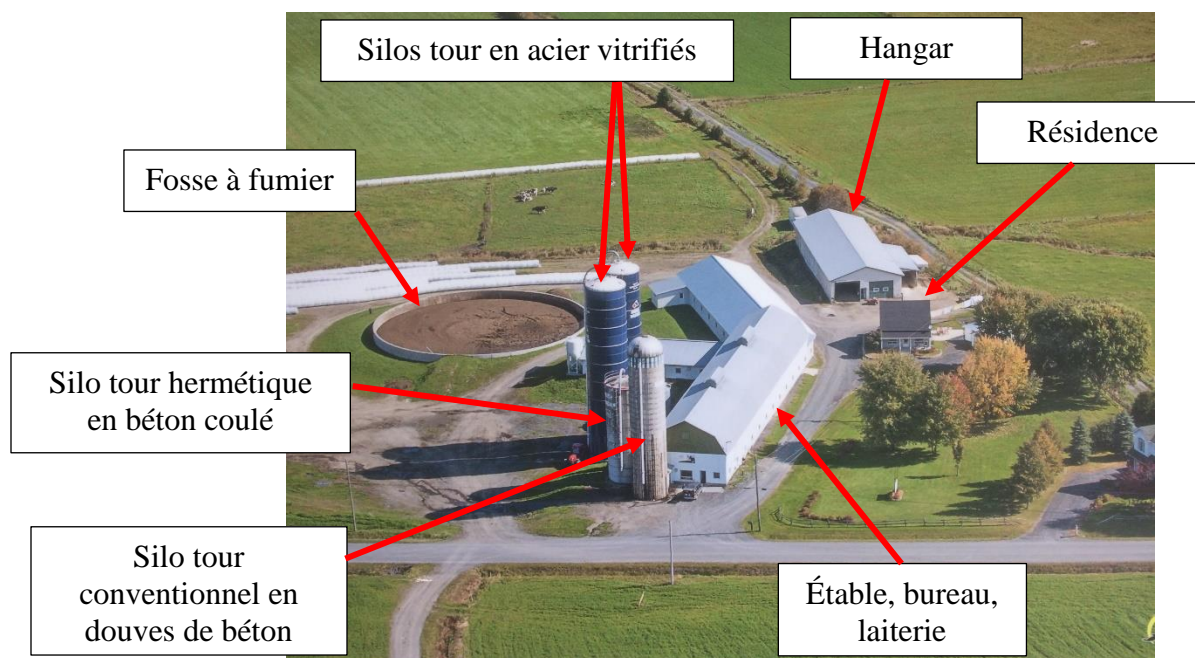
**Photo 2: Lieu de l'accident**

Outre la résidence, la ferme comprend un silo en acier galvanisé, 2 silos tour conventionnels en acier vitrifié (silos hermétiques convertis en silos conventionnels), un silo hermétique en béton coulé, un silo tour composé de douves de béton avec cerceaux d'acier (silo tour conventionnel). Il y a l'étable qui abrite les vaches laitières, la laiterie, un bureau, un hangar et une fosse à fumier. Pour le remplissage des silos, un souffleur est relié à un conduit métallique fixé à la paroi extérieure de chacune des structures. Au moment de la récolte, la matière végétale est hachée puis transportée à l'aide de voitures à ensilage jusqu'au silo afin d'être déversée dans le souffleur. Le tout est soufflé à l'intérieur de chacun des silos.

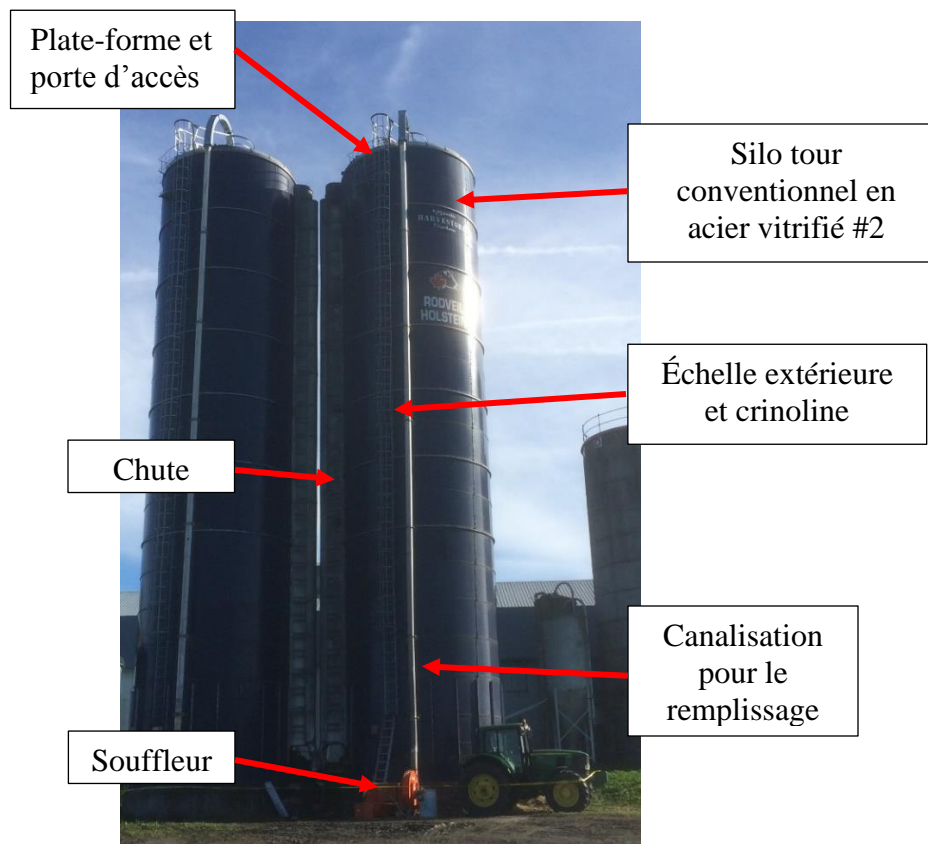
**Photo 3 : Silo tour conventionnel en acier vitrifié #2**

Selon le fournisseur, Silo J.M. Lambert inc., le silo tour en acier vitrifié #2 est de marque Harvestore Product inc. Celui-ci a été converti en silo conventionnel, c'est-à-dire ouvert à l'atmosphère par le fournisseur. À l'origine, il est de type hermétique, donc, fermé à l'atmosphère. L'employeur l'a acquis le 17 janvier 2012. Il a un diamètre de 6 mètres (20 pieds) et sa hauteur est de 27 mètres (90 pieds). Sa capacité est estimée à 500 tonnes, et ce, en fonction du taux d'humidité de l'ensilage. Il est composé de 18 panneaux d'acier vitrifié. Chaque panneau forme une section mesurant 137 centimètres (55 pouces) de haut. Chacune des sections est munie d'une porte donnant accès à l'intérieur du silo. Une porte mesure 55 centimètres X 68 centimètres (22 pouces X 27 pouces). Les 2 premières sections mesurent 228 centimètres (90 pouces) de haut. La toiture mesure 1,5 mètre (5 pieds) de haut. Sur la paroi extérieure du silo est située une canalisation métallique ayant un diamètre de 23 centimètres (9½ pouces) servant à souffler l'ensilage à l'intérieur du silo.

Une échelle munie d'une crinoline donne accès à une plate-forme et à la toiture de la structure. Au niveau de celle-ci, une porte ayant les mêmes dimensions que celles de la chute donne accès à l'intérieur. Elle est utilisée pour manutentionner du matériel au besoin et pour vérifier le niveau de l'ensilage à l'intérieur du silo afin de déterminer la quantité de matière à ajouter. Sur le toit sont installés 3 évents afin d'évacuer l'humidité à l'extérieur. À l'intérieur au sommet du silo est situé un videur de marque Valmétal. Il est utilisé pour l'alimentation animale et pour le remplissage du silo à l'aide d'un dispositif de distribution de la matière.

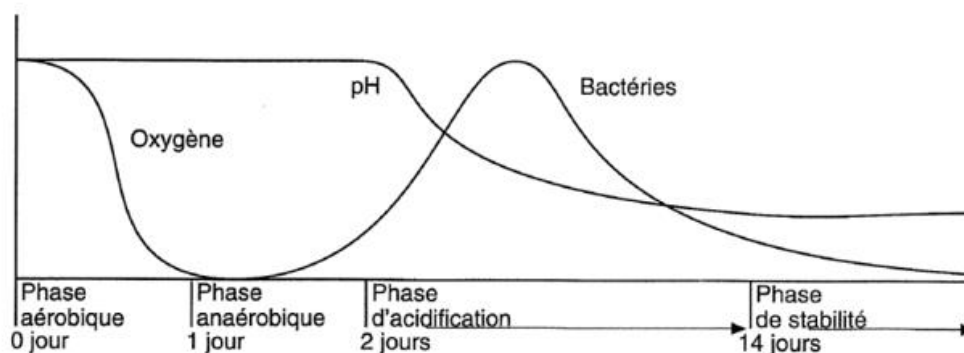
Figure 1 : Phases de fermentation de l'ensilage

L'ensilage de maïs est un processus de fermentation acide d'une substance végétale qui se déroule en absence d'O<sub>2</sub>, soit en conditions anaérobiques. Selon le document Canada Service Plan M-7410 Gaz d'ensilage, après la coupe et le hachage des plants de maïs dans les champs et leur soufflage dans le silo, lors d'une première phase qui dure environ 1 journée, les plantes épuisent rapidement la quantité d'O<sub>2</sub> atmosphérique emprisonnée dans la masse compactée. Pendant ce processus de respiration, l'O<sub>2</sub> est transformé en eau et en CO<sub>2</sub> et l'atmosphère devient appauvrie en O<sub>2</sub>. Durant la deuxième phase, des bactéries anaérobies producteurs d'acides se multiplient rapidement dans l'ensilage tiède et humide. Ils se nourrissent d'une partie des sucres et de l'amidon contenu dans celui-ci en les transformant en acides (lactiques, acétiques, etc.). Ces bactéries acidogènes produisent encore davantage de CO<sub>2</sub>. La figure 1 montre les principales phases de fermentation de l'ensilage. La phase de stabilité est généralement atteinte après une période de 21 jours de fermentation.

Il y est précisé que la teneur en acides de l'ensilage continue de croître durant les semaines suivantes en fonction de l'étanchéité du silo. L'acidité accrue tue la bactérie acidogène et inhibe la croissance des moisissures et des champignons qui pourrait diminuer la valeur nutritive de l'ensilage. Ce processus donne toujours lieu à la formation d'un gaz d'ensilage, tel que le CO<sub>2</sub>. C'est pendant les 6 ou 7 premiers jours qui suivent le remplissage du silo que la production de gaz est la plus rapide. Pendant cette période, le volume des divers gaz produits représente plusieurs fois le volume du silo. Durant les 3 à 4 semaines suivantes, la production de gaz diminue. Les gaz produits dans la masse végétale migrent en grande partie vers l'espace libre dans le silo. L'effet de tassement peut accélérer l'accumulation des gaz dans cet espace (voir la figure ci-dessous « Silo-tour typique à déchargement par le haut immédiatement après le remplissage »).

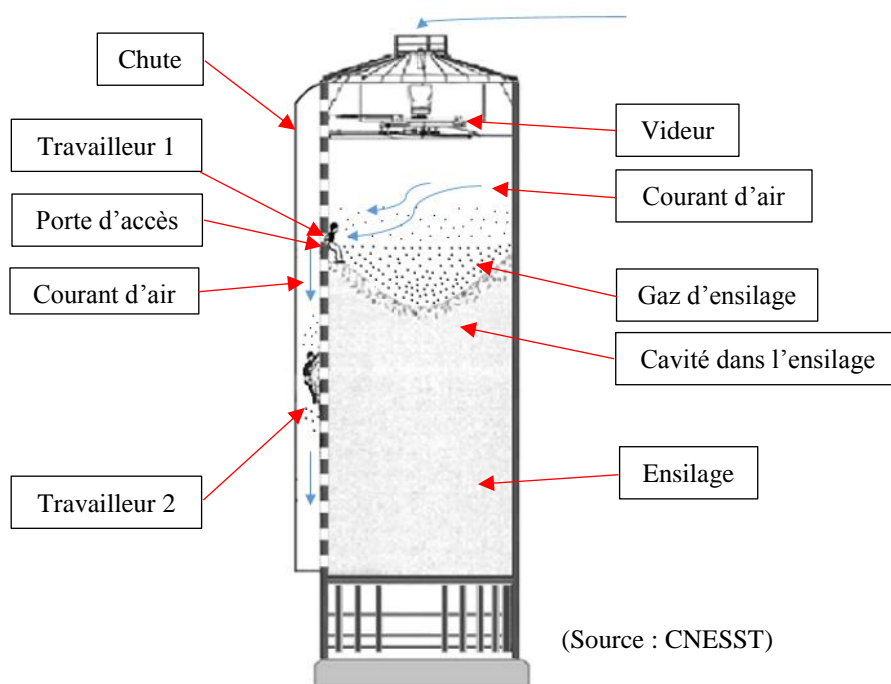
Figure 3 : Croquis du silo tour conventionnel en acier vitrifié #2

Selon les témoignages recueillis, le 26 septembre 2018 à 16h40, l'employeur demande aux 2 travailleurs d'accéder à l'intérieur du silo tour conventionnel en acier vitrifié #2 afin de niveler l'ensilage de maïs à l'aide de fourches. Celles-ci sont reliées par un câble afin d'être hissées au niveau de la porte d'accès de la chute par un des travailleurs une fois sur place. Ils n'ont pas eu le temps de les hisser. Afin d'y accéder, les 2 travailleurs utilisent comme moyen d'accès l'échelle dans la chute. Le travailleur 1 est le premier à monter, suivi du travailleur 2. Une fois à la porte d'accès à une hauteur estimée à 18 mètres (60 pieds), le travailleur 1 ouvre la porte puis introduit sa tête à l'intérieur du silo. C'est à ce moment qu'il crie. Le travailleur 2 positionné dans l'échelle, en-dessous du travailleur 1 ressent immédiatement un courant d'air et une odeur qui s'apparente à du gaz. Il a de la difficulté à respirer et est pris d'étourdissements. Il s'agrippe le temps d'un instant puis retourne au sol. Par le fait même, il constate que le travailleur 1 n'est pas redescendu.

Il court chercher l'employeur et l'informe que son collègue est à l'intérieur du silo. Aussitôt arrivé sur les lieux, l'employeur monte par l'échelle de la chute pour aller chercher le travailleur 1. Le travailleur 2 constate qu'il ne le voit plus dans l'échelle de la chute. Il ne sait pas s'il est à l'intérieur. Il court chercher [ G ] à la résidence de la ferme. Celui-ci l'interpelle par la chute et n'a aucune réponse. Il essaie de le joindre sur son cellulaire. Sans nouvelles, il va chercher le tracteur de marque John Deere (JD) afin de le coupler sur le souffleur de marque Valmétal pour le faire fonctionner et ainsi aérer l'intérieur du silo. [ H ] communique avec le 911 vers 17h20 afin de déclarer l'événement. Les corps sont retrouvés inertes à l'intérieur par le Service de sécurité incendie de Beauceville.

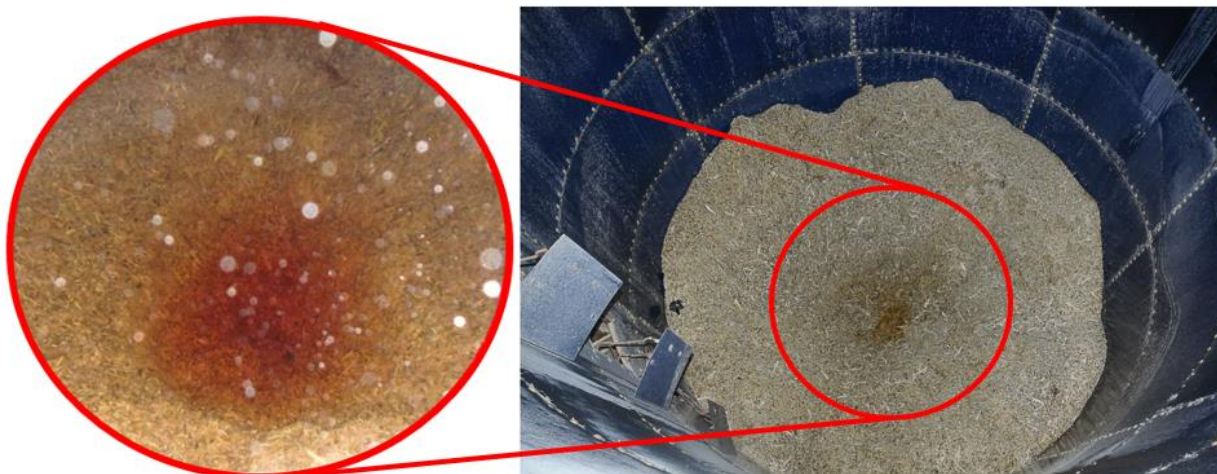
**Photo 5 : Gaz d'ensilage : NO<sub>2</sub>**

Les concentrations présentes à l'intérieur lors de l'accès du travailleur 1, selon le consultant pouvaient approcher des valeurs DIVS pour certains gaz. Selon ces informations, puisque les gaz d'ensilage atteignent des concentrations très élevées dès la première heure de mise en silo, notamment le CO<sub>2</sub> durant la première journée, la première victime serait entrée environ 24 heures après la fin de la première phase d'ensilage. Les concentrations obtenues pendant la simulation se sont approchées de la valeur DIVS, notamment pour le NO<sub>2</sub> les concentrations présentes au moment de l'accident pouvaient être suffisamment élevées pour compromettre la santé et la sécurité des deux personnes. L'image ci-dessous présente le gaz d'ensilage NO<sub>2</sub> de couleur brun rouge au fond de la cavité d'ensilage de maïs.

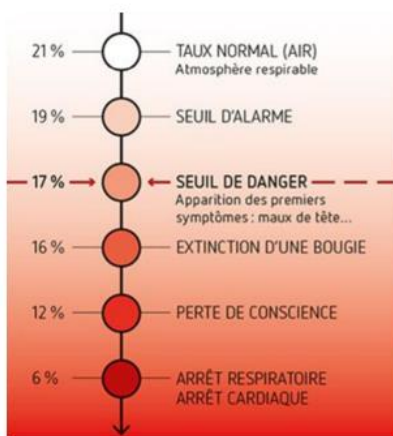
**Figure 4 : Effet d'une diminution des teneurs en O<sub>2</sub>**

Au sein du rapport d'expertise, il y est précisé qu'à l'intérieur d'un espace clos, tel qu'un silo, une concentration en O<sub>2</sub> inférieure à 20,5% indique une anomalie. Il est à noter que la concentration normale en O<sub>2</sub> dans l'air est d'environ 21%. Une concentration inférieure à 20.5% peut être causé par une consommation d'O<sub>2</sub> ou une accumulation d'un autre gaz. Dans le cas d'un silo tour contenant de l'ensilage, les deux phénomènes peuvent se produire simultanément et résulter en une atmosphère fortement appauvrie en O<sub>2</sub>. La figure 4 ci-dessous présente sommairement les principaux effets associés à une baisse des teneurs en O<sub>2</sub> dans l'air. Selon la littérature, une teneur en O<sub>2</sub> inférieure à 6% provoque la mort en quelques minutes. Lorsque la teneur en O<sub>2</sub> est inférieure à 4%, la perte de conscience survient après une ou deux inspirations. Dans le cas présent, selon le travailleur 2, le travailleur 1 a perdu conscience dès qu'il a inséré sa tête à l'intérieur du silo.

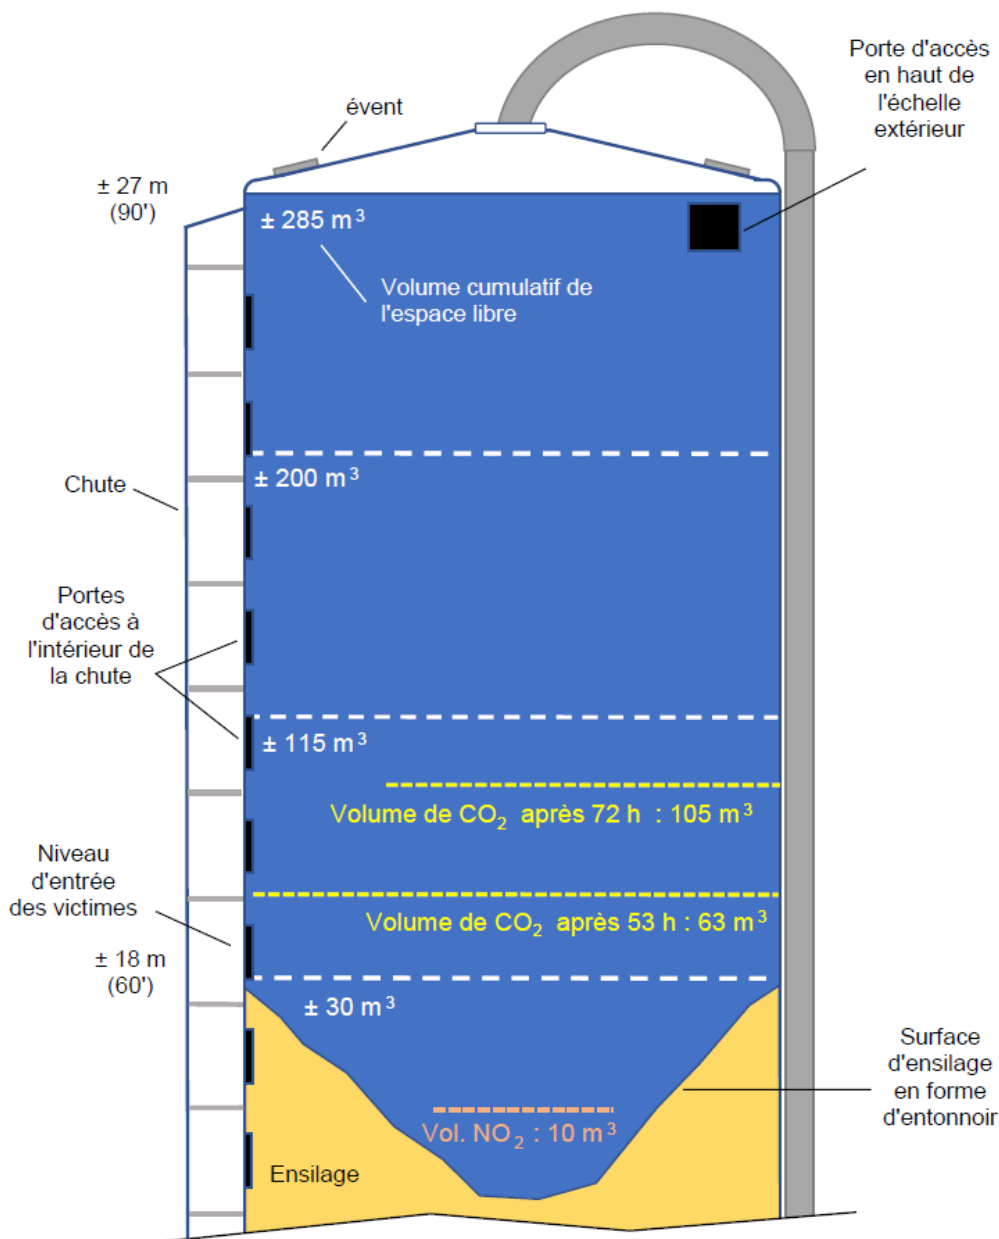
**Figure 5 : Schéma du silo en cause représentant les volumes de CO<sub>2</sub> estimés dans l'espace libre après 53 heures et 72 heures.**

Selon l'expertise réalisée, il est estimé que le volume de CO<sub>2</sub> dans l'espace libre du silo #2 avant l'accident, pouvait se situer entre un volume correspondant à 53 h de production (75 m<sup>3</sup>) et un volume correspondant à 72 h de production (195 m<sup>3</sup>), tel qu'illustré à la figure 5. Le volume maximum de NO<sub>2</sub> quant à lui, a été estimé à moins de 10 m<sup>3</sup>.

À ce moment, le silo #2 se comporte comme un récipient étanche. Les gaz lourds générés lors du processus de fermentation, notamment le CO<sub>2</sub> et le NO<sub>2</sub>, s'accumuleront et seront initialement retenus dans la partie basse de l'espace libre (figure 5).

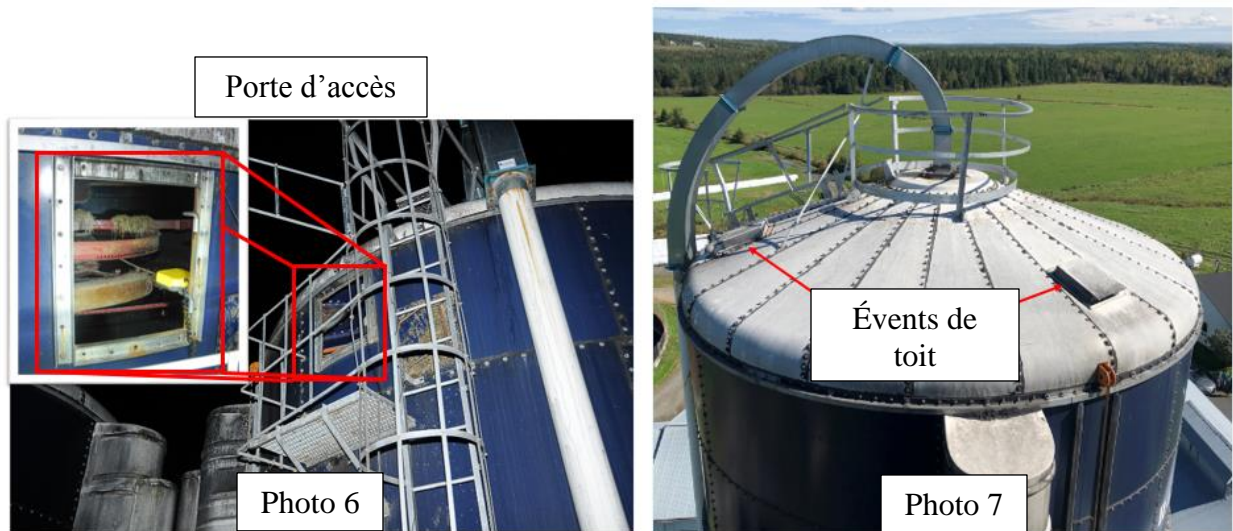
**Photos 6 et 7 : Porte d'accès et événements de toit**

Il y est noté que malgré l'ouverture de la porte d'accès au niveau de la passerelle du silo #2, on peut considérer que la ventilation naturelle dans la majeure partie de l'espace libre était quasi nulle. En considérant l'ouverture de la porte d'accès et celle des événements de toit (photos 6 et 7), le constat est que sans ventilation mécanique, les échanges gazeux avec l'atmosphère extérieure vont être principalement limités à la zone située immédiatement sous la toiture.

Selon les vérifications que nous avons effectuées et l'estimation réalisée par l'expert, immédiatement avant l'accident, l'atmosphère se situant derrière la porte d'accès du silo #2 qui a été ouverte pouvait être dépourvue d'O<sub>2</sub> et composée essentiellement de CO<sub>2</sub>. Dans ces conditions, une personne exposée à la suite de l'ouverture de la porte aurait pu, selon le taux de ventilation présent, perdre conscience dans la chute ou dans le silo dès le seuil de la porte franchi.

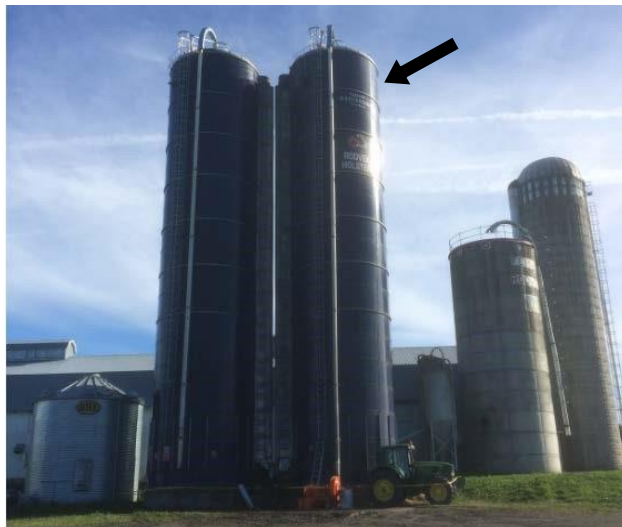
**Photo 1** :Silo tour en cause (photo CNESST)

Le silo en cause est un silo tour en acier vitrifié ouvert à l'atmosphère d'approximativement 90 pieds (27 m) de hauteur et de 20 pieds (6 m) de diamètre. Au moment de l'accident, le silo était rempli aux 2/3 d'ensilage de maïs, soit, sur une hauteur d'environ 60 pieds (18 m). L'espace libre total au-dessus de l'ensilage correspondait à une hauteur d'environ 30 pieds (9 m). Le remplissage du silo a été effectué entre environ 12 h le 24 septembre et 14 h le 25 septembre 2018. Ainsi, au moment de l'accident, le 26 septembre 2018 vers 16 h 40, environ 53 heures s'étaient écoulées depuis la mise en silo des premiers voyages d'ensilage. Immédiatement avant l'accident, les portes d'accès à l'intérieur de la chute étaient fermées et aucune ventilation mécanique n'avait été effectuée depuis la mise en silo du dernier voyage d'ensilage. Selon les témoignages, seule la porte d'accès en haut de l'échelle extérieure était demeurée ouverte.

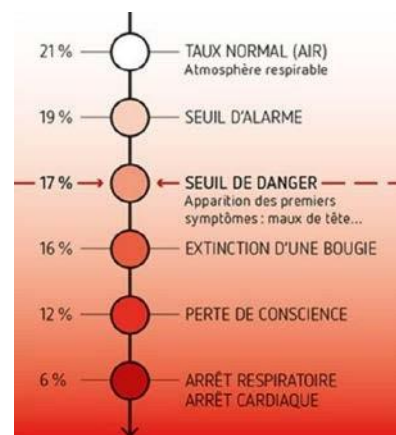
Figure 1. Effets d'une diminution des teneurs en  $\text{O}_2$  (INRS, 2018).

La figure 1, présente sommairement les principaux effets associés à une baisse des teneurs en  $\text{O}_2$  dans l'air.

McManus (1999), rapporte qu'une teneur en  $\text{O}_2$  inférieure à 6 % provoque la mort en quelques minutes. De plus, il mentionne que lorsque la teneur en  $\text{O}_2$  est inférieure à 4 %, la perte de conscience survient après une ou deux inspirations.

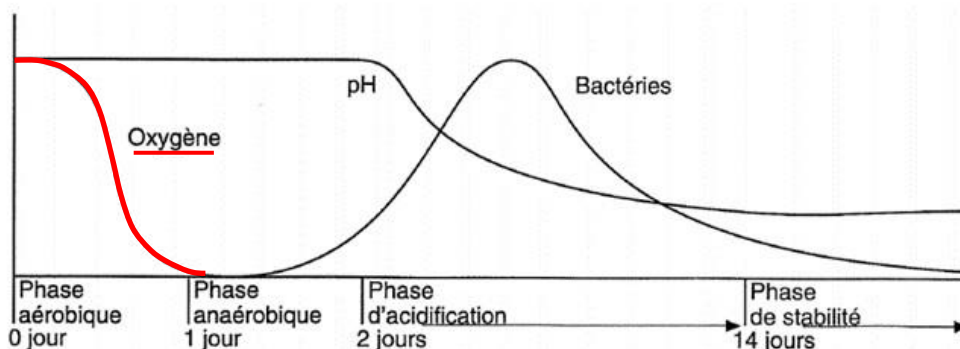
**Figure 2 :** Phases de fermentation de l'ensilage – *adaptation CNESST* (Pitt, 1990, cité par Bachand, 1996)

Les principales phases du processus d'ensilage sont présentées à la figure 2. La phase aérobie, débute à la fauche et se termine lorsqu'il n'y a plus d'oxygène ou de sucres facilement disponibles dans la masse de matériel végétal (Lafrenière, 2008; Jones et al. 2004). La phase aérobie est caractérisée par la respiration des plantes et la dégradation des protéines. La respiration utilise l'oxygène de l'air présent à l'intérieur de la masse pour transformer les sucres en dioxyde de carbone (CO<sub>2</sub>), en eau et en chaleur (Lafrenière, 2008). Dans des conditions optimales d'ensilage, presque tout l'oxygène dans la masse est consommé en 1 journée environ (Jones et al. 2004; Bachand, 1996).

Durant les phases anaérobies, la production de CO<sub>2</sub> se poursuit jusqu'à la fin de l'acidification de la masse après une période d'environ 21 jours (stabilisation), notamment par la transformation des hydrates de carbone lors de la fermentation lactique (Jones et al. 2004).

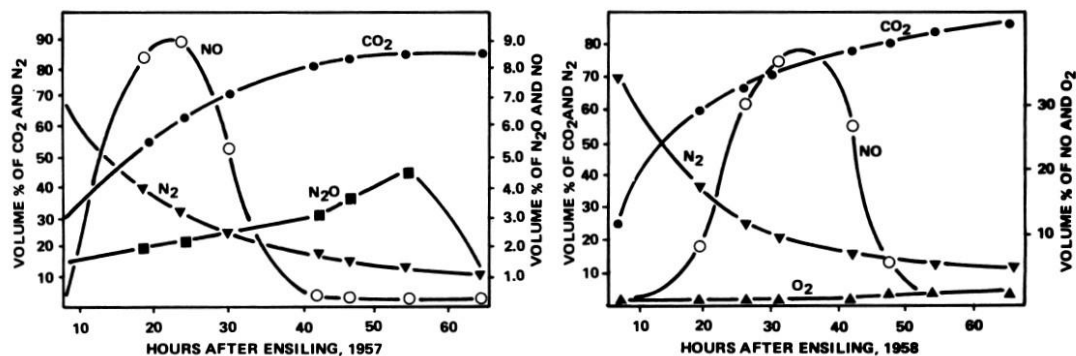
**Figure 3 :** Évolution des gaz dans la masse d'ensilage (Étude de Wang et Buris, 1960, citée par Reid et al., 1984)

Parallèlement à la production de CO<sub>2</sub>, il peut aussi y avoir production d'oxyde d'azote (NO) dans la masse végétale ensilée, et ce, dès les premières heures du processus (Bahloul et al., 2011; Reid et al., 1984). La figure 3 illustre l'évolution des gaz dans la masse d'ensilage durant les premières heures.

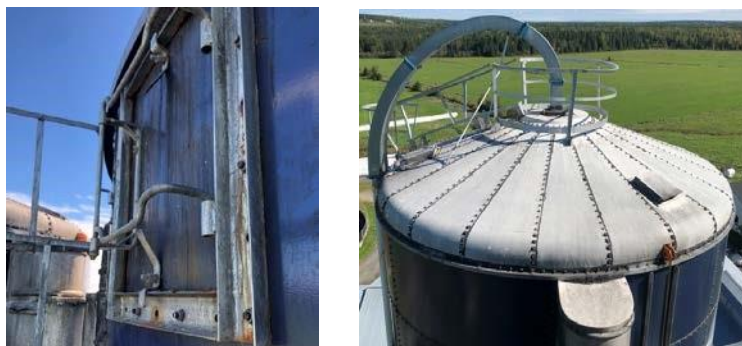
**Photos 2 et 3** : Porte d'accès en haut de l'échelle extérieure et événements de toit (Photos : Groupe Gesfor)

Les grandes hauteurs libres sont difficiles à ventiler. Par exemple, pour ventiler mécaniquement un silo à l'aide du souffleur à fourrage lorsque la hauteur libre est grande, CSP (1988) recommande d'ajouter un conduit pour que l'arrivée d'air soit à moins de 6 m de la surface de l'ensilage. Aussi, malgré que la porte d'accès en haut du silo en cause soit demeurée ouverte, il peut être considéré que la ventilation naturelle dans la majeure partie de l'espace libre d'une hauteur de 9 m, était quasi nulle. En effet, compte tenu de la position de la porte d'accès au haut de l'échelle extérieure et celle des événements de toit, on ne peut que constater que sans ventilation mécanique, les échanges gazeux avec l'atmosphère extérieure seront principalement limités à la zone située immédiatement sous la toiture (photos 2 et 3).

Dans le cas de la chute, celle-ci est ventilée naturellement sur toute sa hauteur par des événements créant un courant d'air ascendant ou descendant plus ou moins fort. En effet, de façon générale, l'efficacité de ce type de ventilation varie selon les conditions climatiques.

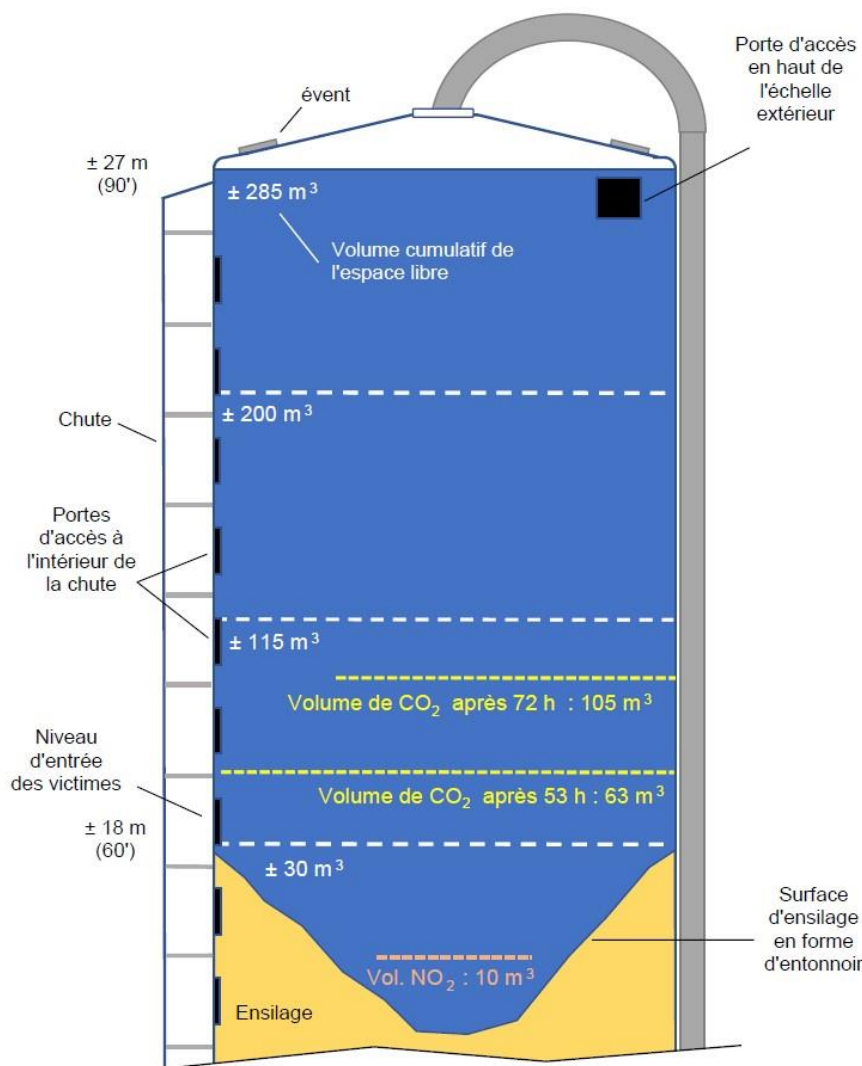
**Figure 4.** Schéma du silo en cause représentant les volumes de CO<sub>2</sub> estimés dans l'espace libre après 53 heures et 72 heures.

La figure 4 montre un schéma du silo en cause indiquant le volume cumulatif de l'espace libre (± 85 m<sup>3</sup> d'espace libre tous les 3 m) ainsi que les niveaux qui seraient atteints par le CO<sub>2</sub> après 53 heures (63 m<sup>3</sup>) et après 72 heures (105 m<sup>3</sup>). Le niveau de CO<sub>2</sub> estimé pour 53 heures, se situe au-dessus du niveau de la porte d'accès qui a été ouverte au moment de l'accident (niveau d'entrée des victimes).

En considérant que 2 moles de NO réagissent avec 1 mole d'oxygène pour produire 2 moles de NO<sub>2</sub> et en supposant que les NO<sub>x</sub> mesurés par Meiring et al. (1988) correspondent à du monoxyde d'azote<sup>2</sup>, le volume maximum probable de NO<sub>x</sub> peut être estimé en utilisant le nombre de moles de NO produit en appliquant le taux maximum de production observé par Meiring et al. (1988) pour les NO<sub>x</sub> (section 5). Selon cette estimation, la production maximale de NO<sub>x</sub> après 53 à 72 heures, correspondrait à un volume de 5 à 7 m<sup>3</sup> qui se retrouverait dans le tier inférieur de l'entonnoir décrit ci-haut, soit en deçà du niveau d'entrée des victimes (figure 4).

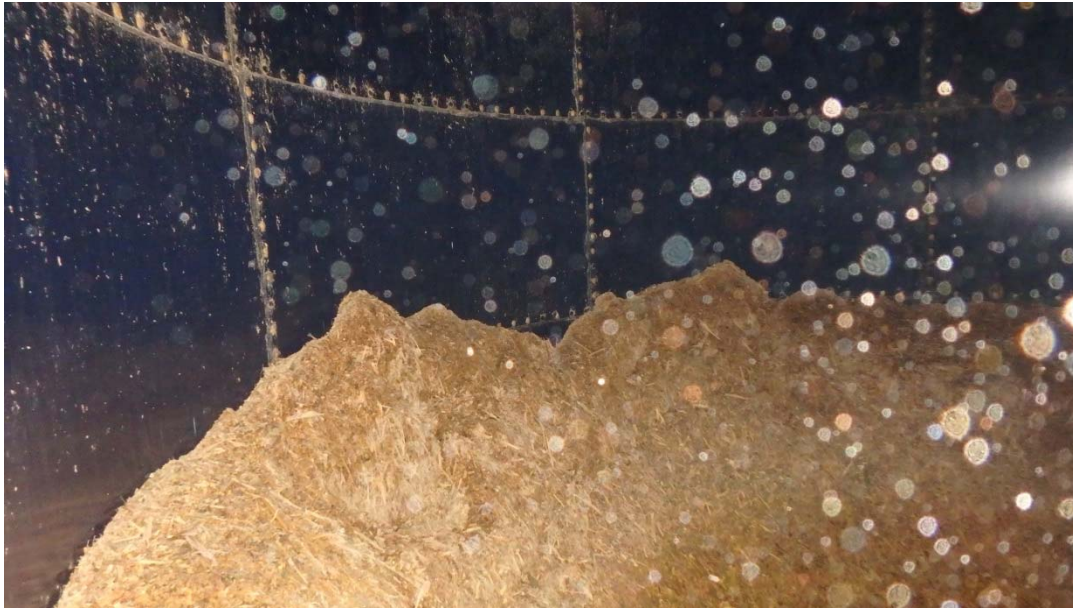
Photo 8 – Vue de la paroi intérieure du silo et niveau inégal d’ensilage
