RAPPORT D'ENQUÊTE

**Accident mortel survenu le 25 juillet 2019 à un travailleur de la
Coopérative d'utilisation de machinerie agricole (CUMA) du Coteau,
dans un champ agricole situé au 84, chemin du Coteau-des-Érables
à L'Isle-Verte**

Direction régionale du Bas-Saint-Laurent

Date du rapport : 13 février 2020

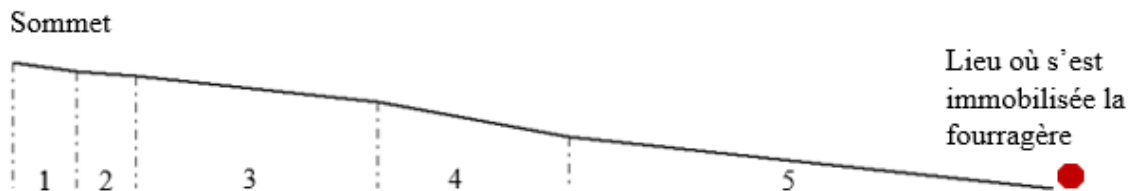
Section	Pente moyenne de la section		Distance	
	°	%		m
1	8°	14 %	53'5''	16 m
2	4,5°	8 %	49'	15 m
3	6°	10 %	200'	61 m
4	10,5°	18 %	160'	49 m
5	6°	10 %	400'	122 m

Schéma 1 : Illustration du dénivelé du chemin de ferme emprunté pour se rendre au lieu de travail.

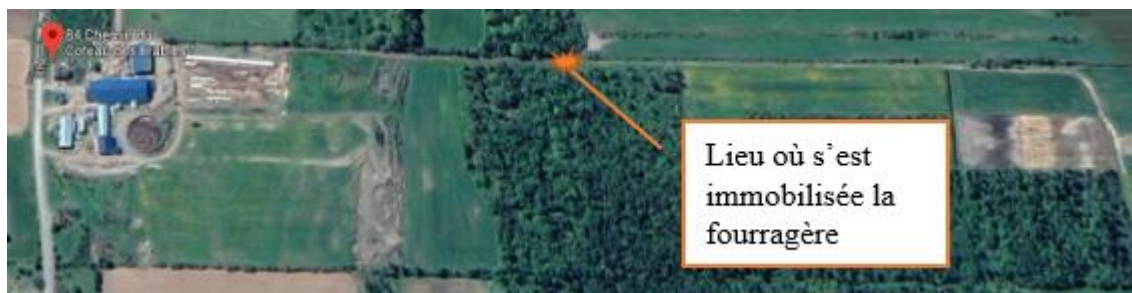
L'opérateur de la fourragère (M. [B]) débute son quart de travail vers 7 h 30, le 25 juillet 2019. Vers 9 h 20, il emprunte, au volant de la fourragère, le chemin de ferme qui mène au champ à ensiler. Il est suivi par un tracteur conduit par M. [C]. Dès le début de la descente, [C] constate que la fourragère prend de la vitesse et la perd de vue dans la poussière soulevée par le passage de l'équipement sur le chemin de terre. Une fois la poussière retombée, [C] constate que la fourragère est immobilisée au bas de la pente dans le fossé du côté gauche du chemin (Figure 3).

Figure 3 : Localisation du lieu de l'accident (Source internet : Google, le 13 août 2019).

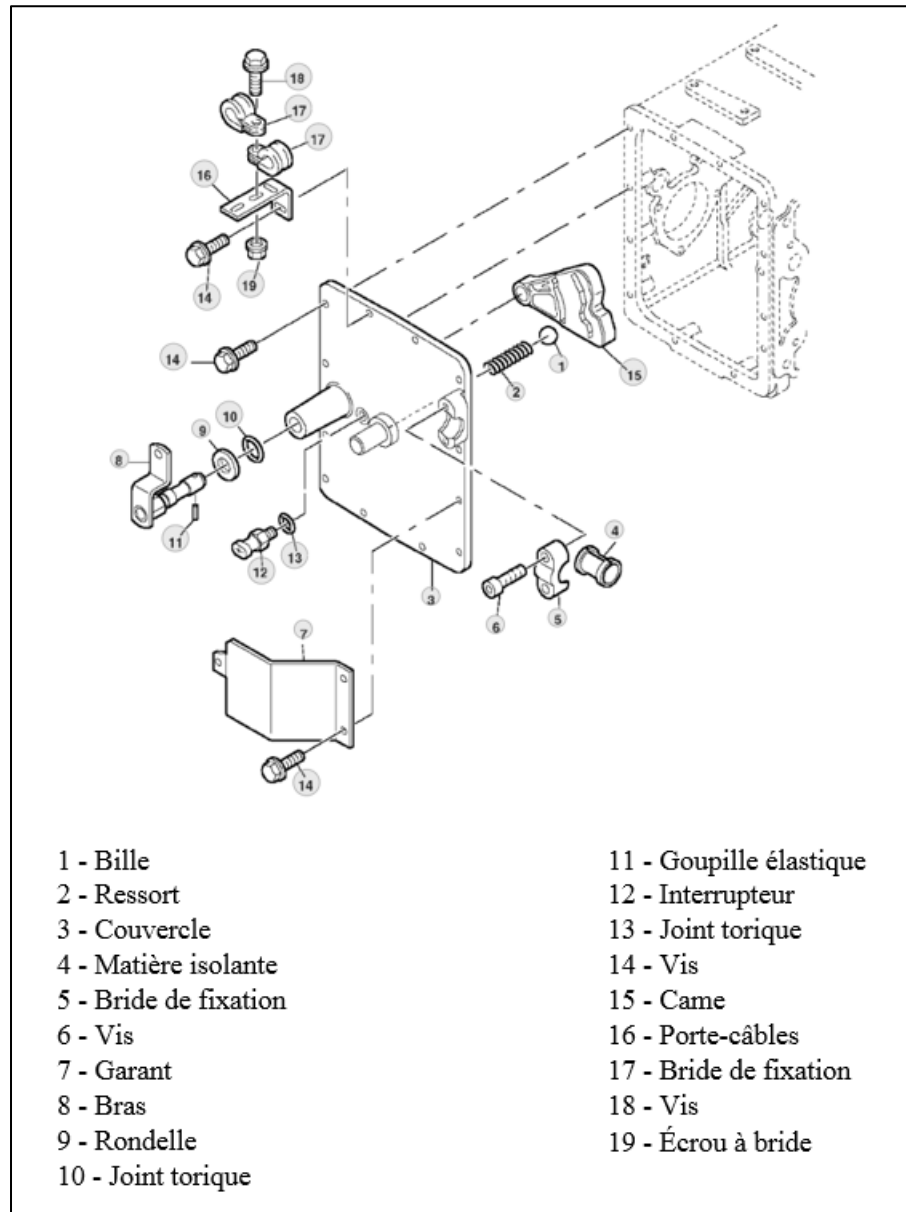
- Vitesse 1 : 60 %
 - Vitesse 2 : 90 %
 - Vitesse 3 : 10 %
- L'expertise démontre que la bille du système de maintien en place de la fourchette et des manchons est coincée dans le couvercle du carter de transmission. La pression exercée par la bille n'est ainsi pas suffisante pour maintenir de façon sécuritaire la came en place (Photo 11 et Figure 13) et de ce fait empêcher le déplacement accidentel de la fourchette et des manchons au point mort lors du déplacement de la fourragère.

Figure 13 : Composantes du couvercle du carter de transmission.
Récolteuse hacheuse-automotrice John Deere 7400.
(Source : Site Internet John Deere, consulté le 11 octobre 2019)

L'inspection mécanique permet de conclure que les manchons du boîtier de transmission présentent des pourcentages d'usure variant entre 10 et 90 %. Cette usure a pour effet d'élargir la zone de déplacement d'un manchon entre deux vitesses, que l'on appelle « point mort » (neutre). Dans ces conditions, la boîte de transmission à trois vitesses peut se désembrayer accidentellement (neutre) et la transmission hydrostatique ne peut alors plus être utilisée pour contrôler le déplacement de la fourragère.

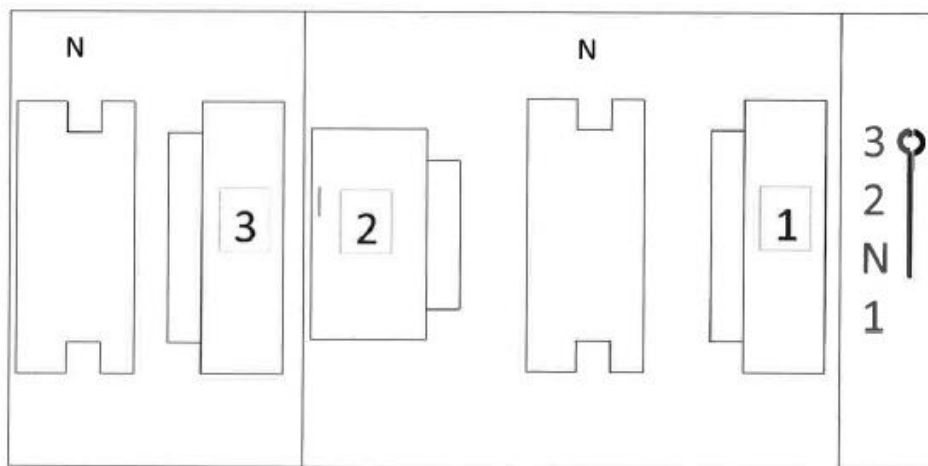
On constate également que sur le couvert qui actionne les manchons, le système de barrure est défectueux. Il manque une pièce (douille) qui applique une pression sur la bielle sur le système à came donc la bielle barre à environ 5% de son efficacité. La douille sert à augmenter la tension sur la came et à éviter que la bielle brise le couvert et l'écrou dans le couvert.

Note: Après l'inspection, nous avons constaté qu'il y a deux modèles de système de barrure selon le numéro de série de la machine, un avec douille et un sans la douille. Le numéro de série de la fourragère indique qu'il n'y avait pas de douille sur ce modèle. Dans le cas présent, il s'agissait d'un système à bille et la bille était retenu dans le couvert donc totalement inefficace.

En temps normal le mécanisme permet avec difficulté de passer de la vitesse #2 à #3 ou l'inverse parce que les manchons ne sont pas usés et la bille de maintien sur la came du sélecteur de vitesse tient la position. Cette action se fait en immobilisant la machine pour faire un changement de vitesse.

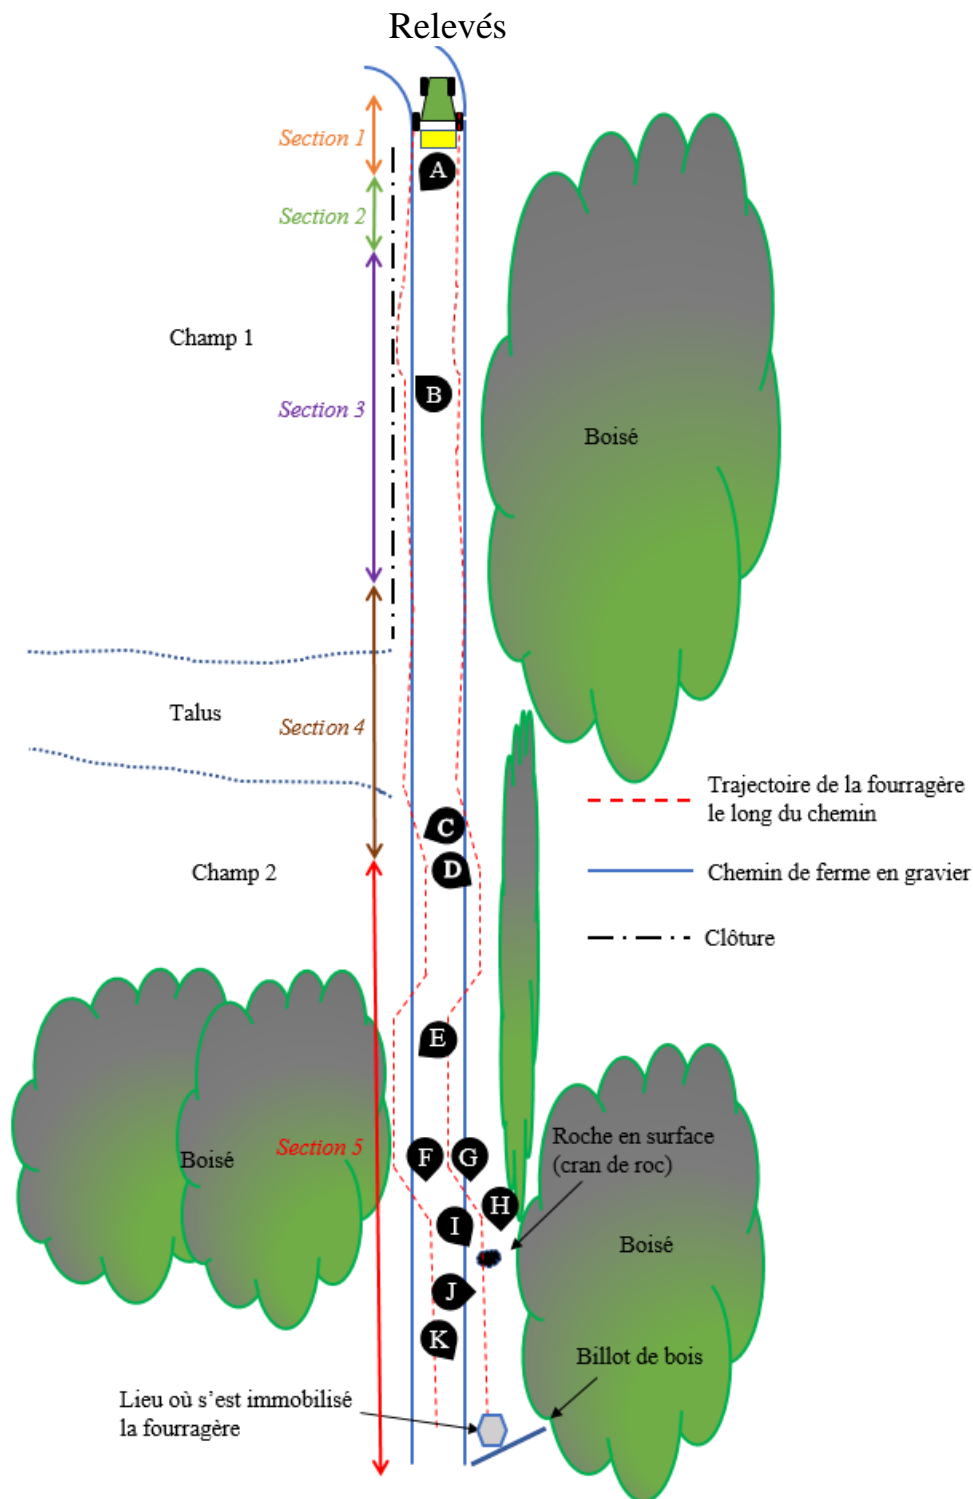
Schéma 2 : Trajectoire de la fourragère le long du chemin de ferme lors de la descente vers le lieu de travail. Croquis non à l'échelle. Pour les sections, voir Tableau 1. Références A à K, voir les photos aux pages suivantes. (Source : CNESST)
